Velkommen til  
**Blekenberg 34**  
**5055 Bergen**

# En helt unik 3-roms leilighet med god standard og innredet u. etasje

Befaringsdato: 04.12.2025

Rapportdato: 18.12.2025

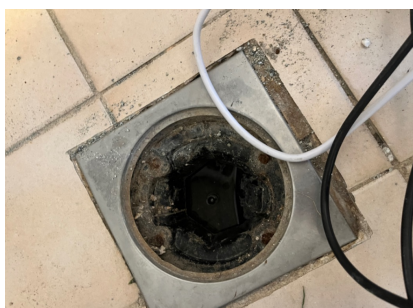
### UNDERETASJE > VASKEROM

#### ! TG 2 Tilliggende konstruksjoner våtrom

- Det er avvik:

Må ses i sammenheng med fuktsperre mot grunn
