Velkommen til

Øvre Banegate 28
4014 Stavanger

Meget kjekk leilighet over to plan | God standard og ypperlig beliggenhet like utenfor sentrumskjernen | Heis

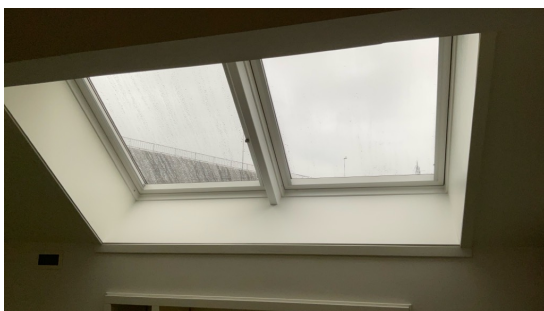
Overlysvinduer i PVC fra ca 2009. Disse er funnet i orden, sett på innside synes ingen fukt/lekkasjer.

Overlysvinduer, her i stue/kjøkken

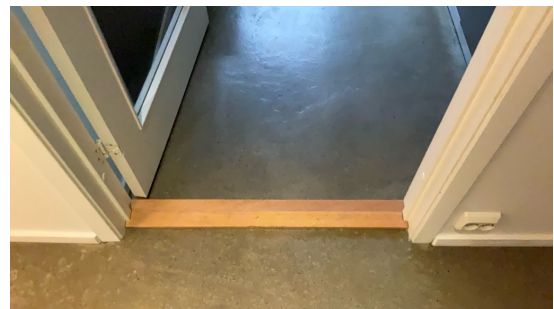
Tynnstøp på gulv, malte vegger og tak. Overflater er funnet i orden uten mangler/skader utover normale bruksslitasjer.

Tynnstøp på gulv.

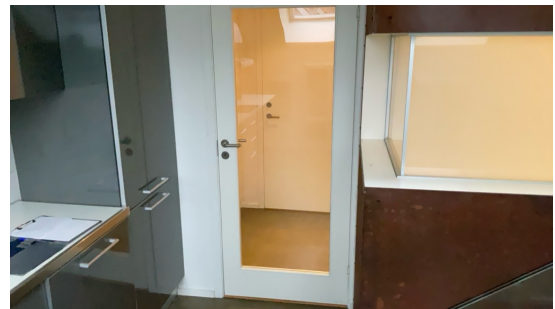
Malte, slette innerdører. Disse er funnet i orden, god funksjon.

Dør mellom entre og stue/kjøkken.

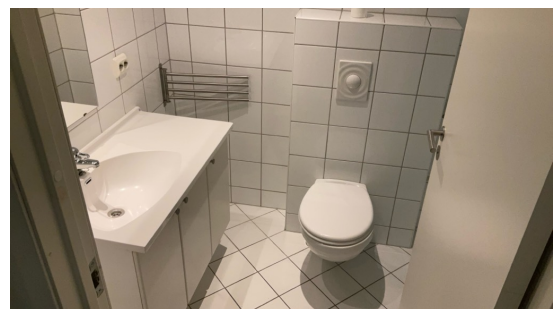
Bad/vaskerom fra ca 2009 med fliser på gulv og vegger, malt tak. Seksjon med hel servant, vegghengt toalett med skjult systerne, opplegg for vaskemaskin og dusjhjørne med nedsenk og sluk på gulv. Avtrekk på vegg.

Bad/vaskerom.

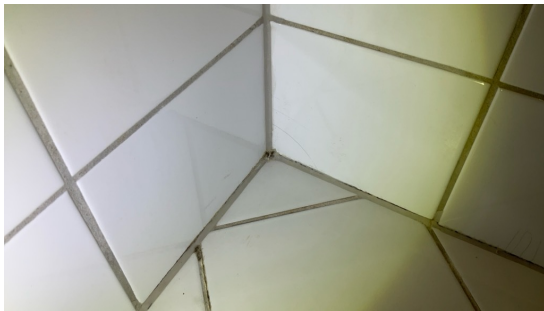
Avvik er av visuell karakter, kan utbedres eller byttes etter behov.

Sprikk i veggflis i dusj.

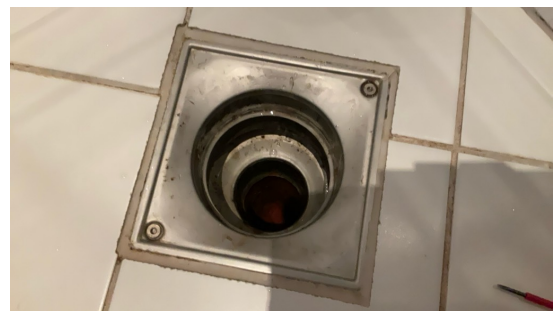
Sluk i gulv.

Ingen umiddelbare tiltak er nødvendige og det er viktig å merke seg at levetiden til en membran varierer basert på kvalitet, installasjon og bruk. Eldre membraner kan bli sprø og sprekke opp, noe som fører til at de mister sin vanntettende funksjon.

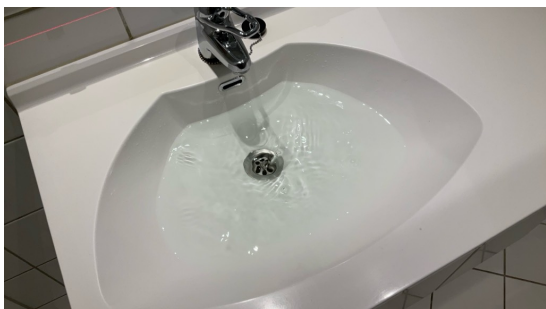
Treg avrenning i vask.

Hånddusj må påregnes byttes, rengjøre avløp/vannlås under vask for bedre avrenning. Ved implementering av innebygget sisterne var det ikke krav om lekkasjesikring, konstruksjonen bør jevnlig observeres men uten dreneringsløsning/lekkasjesikring kan lekkasjer pågå over lang tid uten å bli oppdaget. Ideelt sett bør det monteres lekkasjevarslere i kassen da det her er tilgang til denne via luke på siden av toalett-kassen.

Kostnadsestimert: Under 20 000

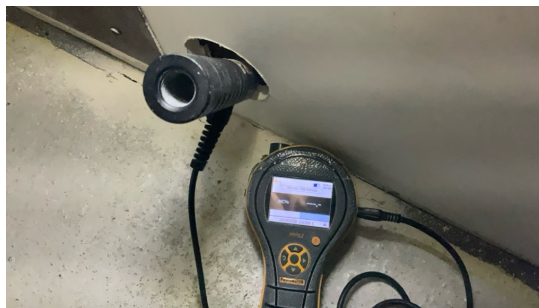
Hulltatt/fuktsøkt i vegg mot bad/dusjnisen under trapp uten unormale forhold.

Fuktsøkt i vegg uten unormale forhold.

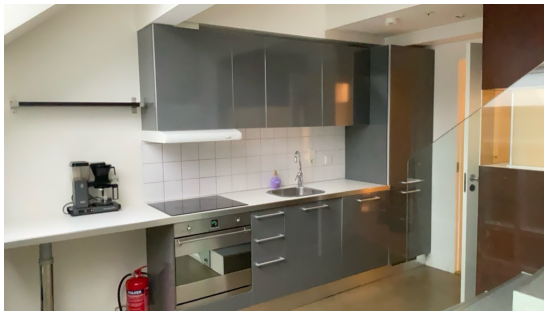
Kjøkkeninnredning med slette fronter/dører. Innebygget oppvaskmaskin, kjøleskap/frys og steikeovn med platetopp og ventilator over. Avløp under vask er funnet i orden, god avrenning. Fuktsøkt utsatte steder på gulv ved vask, oppvaskmaskin og kjøleskap/frys uten unormale forhold.

Kjøkkeninnredning.

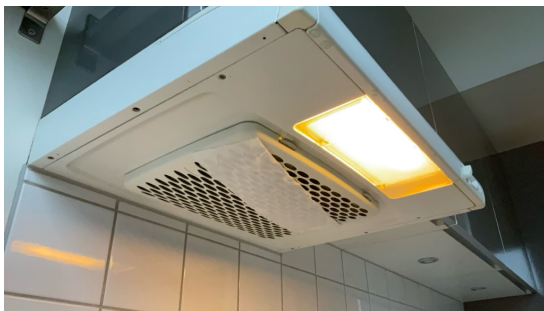
Ventilator testet med papir.

TG basert på alder og avvik. Ventilatoren må påregnes utbedres eller byttes pga lukkemekanisme på spjeld som ikke virker.

Kostnadsestimat: Under 20 000

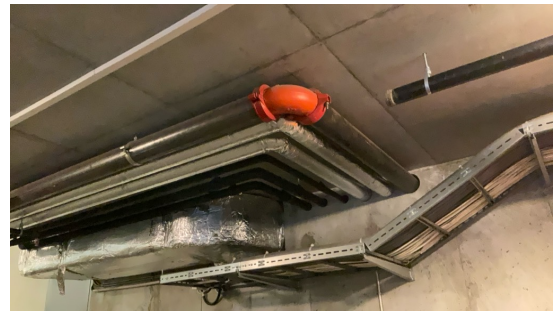
Avløpsrør i plast/PVC. Synlige rør/avløp i leiligheten er funnet i orden.

Synlig avløpsrør i plast/PVC, her på fellesanlegg/område.

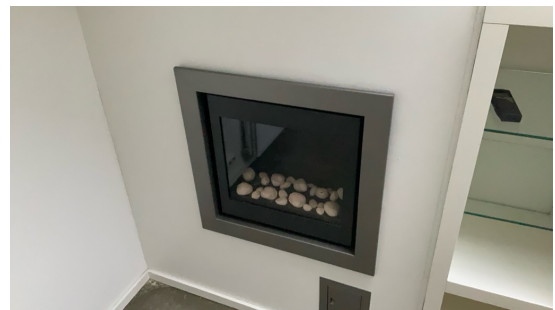
Gasspeis i stue, er ikke funksjonstestet, settes ikke TG.

Gasspeis.

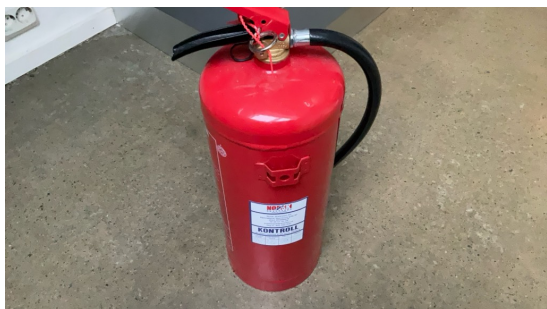
1. Er det mangler for brannslukningsutstyr i boligen iht. forskriftskrav på søknadstidspunktet, men minst Byggeforskrift 1985?
Nei
2. Er det skader på brannslukkingsutstyr eller er apparatet eldre enn 10 år?
Nei Brannslukkerapparatet skal ha neste kontroll i januar 2026.
3. Er det mangler på røykvarsler i boligen iht. forskriftskrav på søknadstidspunktet, men minst Byggeforskrift 1985?
Nei
4. Er det skader på røykvarslere?
Ukjent

Brannslukkerapparat.
