Midtbergveien 1C
4313 Sandnes

Flott leilighet med 2 soverom - Hjørneleilighet - Solrik innglasset balkong - Parkering i garasje

Tilstandsrapport

BOLIGBYGG MED FLERE BOENHETER

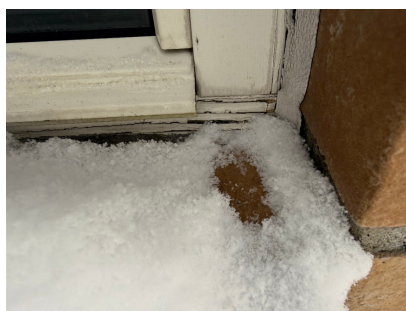
- Karmene i vinduer er slitte og det er sprekker i trevirket.

Tetting i overgangen mellom vindu og fasade er oppsprukket. Dette kan medføre økt risiko for fuktinntrengning og bør utbedres for å opprettholde konstruksjonens funksjon og levetid. Lite vindu på soverom er noe tregt ved åpne og lukke funksjon.

Værslitt vinduskarm

Det bør utføres nødvendig vedlikehold og utbedring av slitte vinduskarmer, inkludert utskifting av tetting rundt vinduene, for å hindre ytterligere forringelse og redusere risikoen for fuktinntrengning og råte. Lite vindu på soverom bør smøres opp evt justeres for å få en tilfredsstillende åpne og lukke funksjon. Manglende tiltak kan føre til økte vedlikeholdskostnader og behov for utskifting av vinduene på et senere tidspunkt.

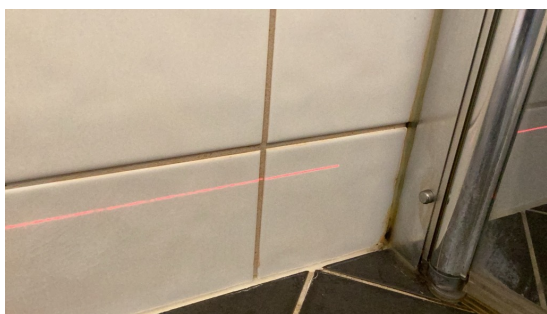
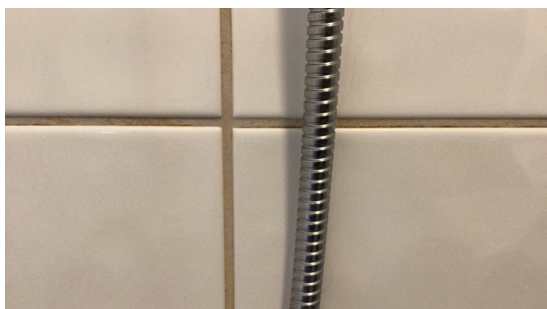
- Det er påvist at flisfuger har riss/sprekker.
- Det er påvist svertesopp i silikonfuger.

Riss i fuger

- Andre tiltak:
- Slike riss/sprekker kan indikere bakenforliggende fuktskader, og konstruksjonen bør observeres jevnlig for å vurdere utvikling.
- Overflater må rengjøres.

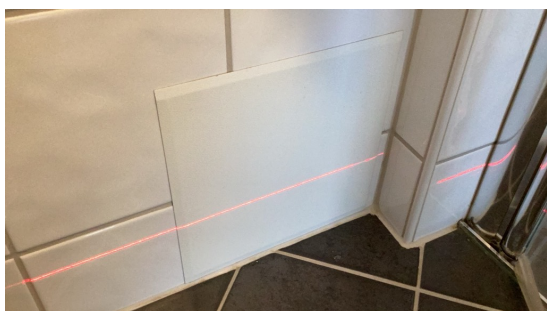
Det er en beslagplate som er limt fast i våtsonen på utsiden av dusjhjørnet. Dette medfører økt risiko for fuktskader dersom det er åpning inn til konstruksjonen bak platen, da vann kan renne på baksiden av flisene og potensielt inn i konstruksjonen.

Beslagplate

Konstruksjonen bak beslagplaten bør kontrolleres jevnlig for å sikre at det ikke kommer fukt fra dusjen inn til konstruksjonen. Dersom vann trenger inn bak platen, kan det føre til skjulte fuktskader i veggkonstruksjonen.

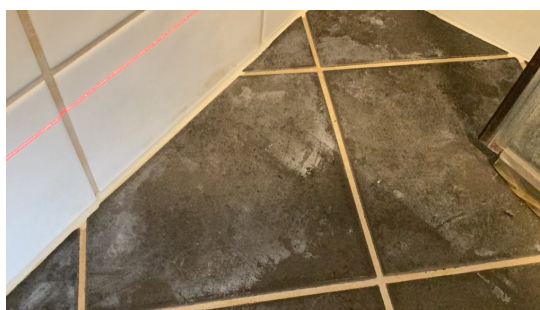
- Det er påvist at flisfuger har riss/sprekker.
- Det er påvist at høydeforskjell fra topp slukrist til gulv/synlig topp membran ved dørterskel er mindre enn 25 mm.

- Til tross for avviket i fall/høydeforskjell til sluk, vil gulvet fortsatt kunne lede vann mot sluket, men med redusert effektivitet. Dette kan potensielt øke risikoen for vannansamling i enkelte områder av badet.
- Slike riss/sprekker kan indikere bakenforliggende fuktskader, og konstruksjonen bør observeres jevnlig for å vurdere utvikling.
- Dersom tiltaket ikke utføres er det fare for videre skadeutvikling.

Fuger med riss eller sprekker bør skiftes ut for å hindre videre oppsprekking av fuger og at vann blir stående i åpne fuger.

Det anbefales å etablere tilstrekkelig høydeforskjell mellom sluk og dørterskel, samt kontrollere at membran er korrekt ført opp ved terskel, for å redusere risikoen for vannlekkasje ut av rommet og skade på tilstøtende bygningsdeler ved en eventuell lekkasje.

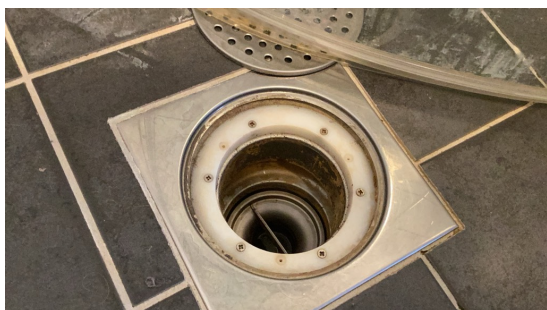
Stålsluk i dusj

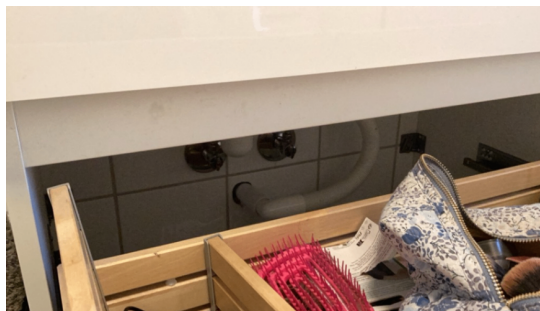
Manglende tetting rundt rørgjennomføringer i våtsonen rundt vask medfører økt risiko for vanninntrenging i konstruksjonen.

Åpent rundt gjennomføring i våtzone

Det anbefales å fuge med elastisk fugemasse rundt utette rørgjennomføringer og hull etter tidligere oppheng som et forebyggende tiltak, for å redusere risikoen for fuktskader. Det er vanskelig og omfattende å etablere rørmansjett i ettertid, og derfor ikke økonomisk hensiktsmessig i forhold til risikoen og betydningen ved manglende mansjett rundt gjennomføringer under vask.

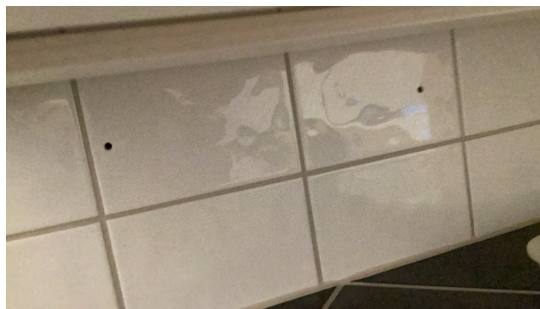
Hull etter tidligere oppheng

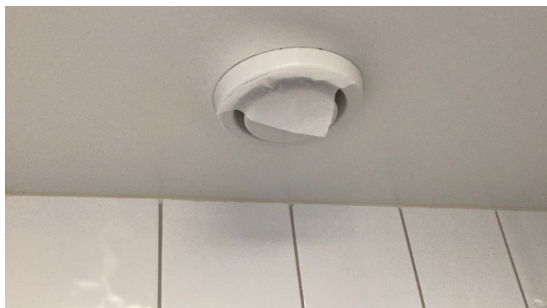
Rommet har balansert ventilasjon med avtrekks i innvendigtak og tilluft via spalte under dørblad. Avtrekket er funksjonstestet og funnet i orden.

Avtrekk

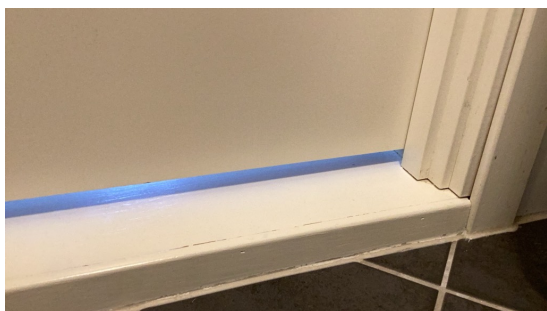
Tilluft via spalte

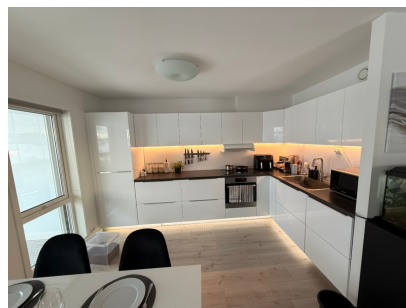
Kjøkkenet har innredning med glatte fronter. Benkeplaten er av laminat. Det er kjøleskap fra 2024, fryseskap, oppvaskmaskin, platetopp og stekeovn

Kjøkken

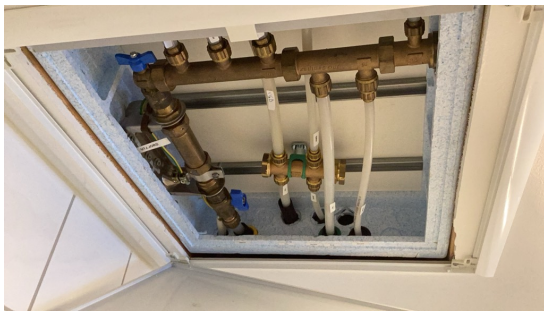
Innvendige vannledninger er av plast (rør-i-rør). Det er foretatt besiktigelse i rørskapet, som er lokalisert i taket på bad/vaskerom.

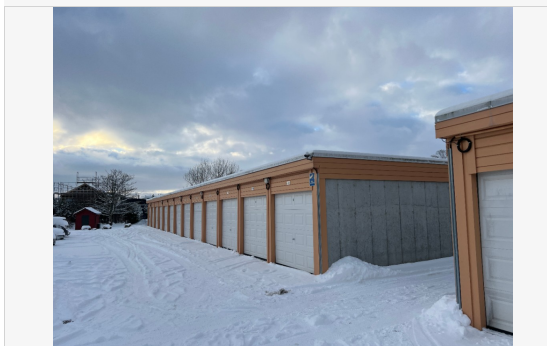
Garasje

Taket er utført som flatt tak med fall. Tekking er ikke nærmere undersøkt, men antas å være utført med asfalt takbelegg basert på byggeår og visuell tilgjengelighet.

Bygget er ikke tilstandsvurdert ihht Forskrift til avhendingslova og NS3600. Dette er kun en enkel beskrivelse.
