# Nypeveien 8

## 3360 Geithus

# Familievennlig enebolig med god planløsning, garasje og stor tomt – nærhet til natur, skole, barnehager og Åmot sentrum

# Tilstandsrapport

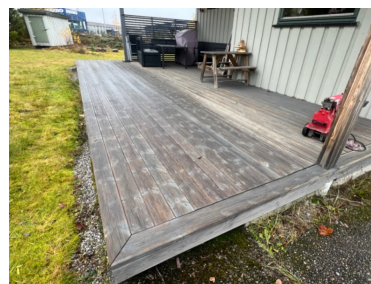
### Konsekvens/tiltak

- Det er ikke krav om utbedring av rekkverkshøyde opp til dagens forskriftskrav.

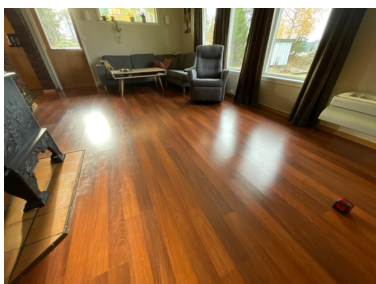
Kontrollert område i stue, uten avvik, Registrert 2 mm høydeforskjell.

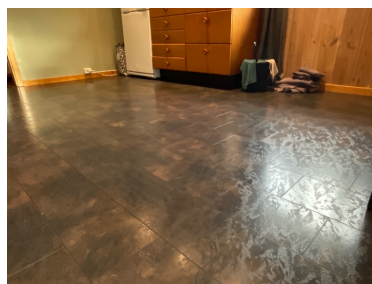
4 mm skjevhet på kjøkken. Innenfor normalen.

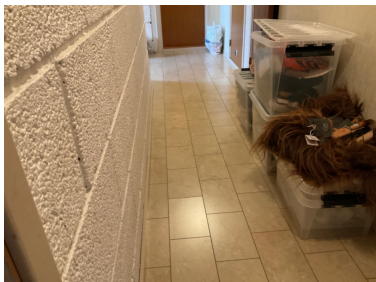
4 mm høydeforskjell.

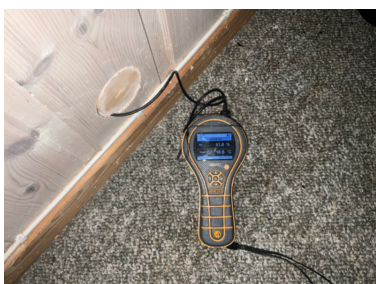
## TG 3 Innvendige trapper

Boligen har lakkert tretrapp.

- Rekkverk må monteres for å lukke avviket.
- Åpninger er såpass store at det ut ifra sikkerhetsmessige forhold anbefales å lage mindre åpninger.

Kostnadsestimat: Under 20 000

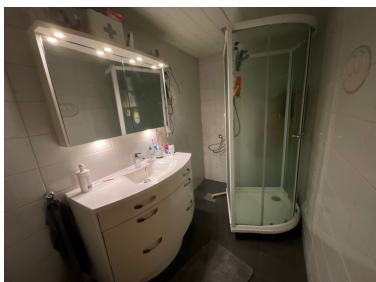
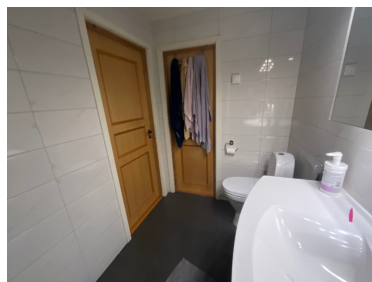
### ETASJE 1 > BAD

- Det er påvist avvik i krav til høydeforskjell/fall-løsning på våtrommet.

- Til tross for avviket i fall/høydeforskjell til sluk, vil gulvet fortsatt kunne lede vann mot sluket, men med redusert effektivitet. Dette kan potensielt øke risikoen for vannansamling i enkelte områder av badet.

Det er smurt membran ned på eldre plastsluk, uten korrekt bruk av mansjett/klemring, noe som øker risikoen for lekkasjer ved sluket.

- Sluket må sjekkes og rengjøres jevnlig.
- Overvåk tilstanden jevnlig. For å få tilstandsgrad 0 eller 1 må slukløsningen skiftes ut og sannsynligvis må også membransjiktet skiftes/utbedres. Det er imidlertid vanskelig å si noe om tidspunktet for når dette er nødvendig.
- Eldre sluk av plast er ofte utsatt for lekkasjer og særlig i overganger. Eventuelle lekkasjer kan medføre fuktskader på tilliggende konstruksjoner.

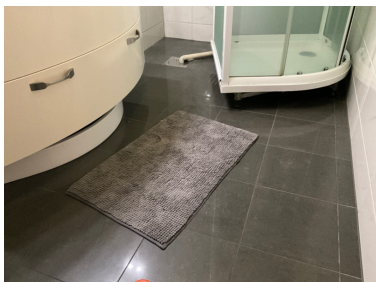
## ETASJE 1 > BAD

Mer enn halvparten av forventet brukstid er passert på slukløsningen. Det er smurt membran ned på eldre plastsluk, uten korrekt bruk av mansjett/klemring, noe som øker risikoen for lekkasjer ved sluket.

### TG 2 Sluk, membran og tettesjikt

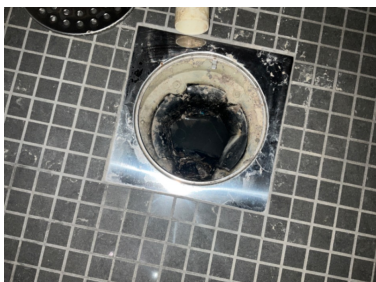
## ETASJE 1 > BAD

Hulltaking er foretatt uten å påvise unormale forhold. Hulltaking er foretatt ved/i Soverom. Fuktkvotemåling (vekt%) i konstruksjonen ble målt uten å gjøre utslag på måleinstrumentet. Det bemerkes at hulltaking ikke er utført rett bak dusjonen, noe som er det foretrukne stedet og foreta inngrep.

- Våtrommet må totalrenoveres. Alle forhold med tettesjikt, våtsone, sluk m.m. må dokumenteres.
- Manglende oppgradering av våtrommet medfører høy risiko for at konstruksjonene ikke vil tåle vanlig bruk av vann eller lekkasjer. Dette kan føre til fuktskader på tilstøtende konstruksjoner.

**Kostnadsestimat: 200 000 - 500 000**

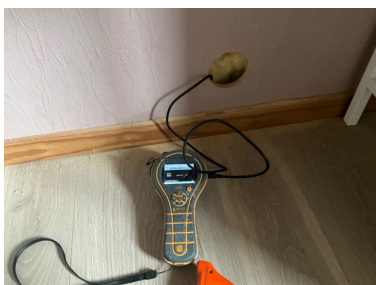
## KJELLER > VASKEROM

### **TG 3** Generell

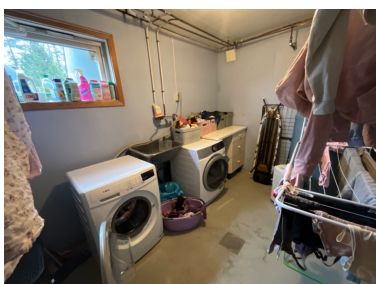
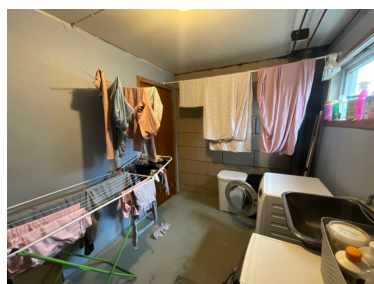
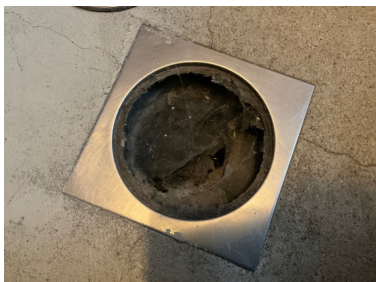
## KJELLER > VASKEROM

Hulltaking er foretatt uten å påvise unormale forhold. Hulltaking er foretatt ved/i Vegg mot bad. Fuktkvotemåling (vekt%) i konstruksjonen ble målt uten å gjøre utslag på måleinstrumentet.

- Våtrommet må totalrenoveres. Alle forhold med tettesjikt, våtsone, sluk m.m. må dokumenteres.
  - Manglende oppgradering av våtrommet medfører høy risiko for at konstruksjonene ikke vil tåle vanlig bruk av vann eller lekkasjer. Dette kan føre til fuktskader på tilstøtende konstruksjoner.
- Vurderte kostnader avhenger av ønsket kvalitet.

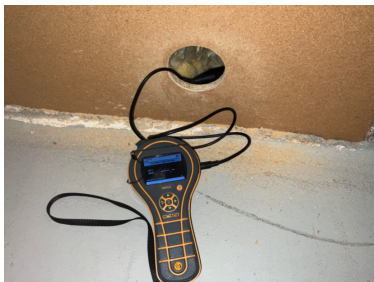
## KJELLER > BAD

### Generell

**Kostnadsestimat: 200 000 - 500 000**

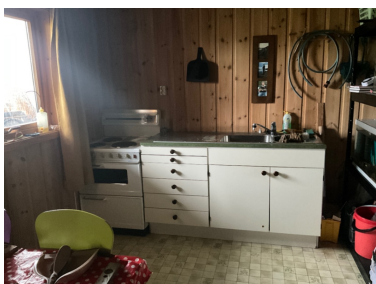
## KJELLER > KJELLERSTUE/HYBELKJØKKEN

### TG 2 Avtrekk

- Uten forsert avtrekk fra kokesonen kan matos og forurensninger fra matlaging spre seg i boligen, noe som blant annet forringer innneklimaet.

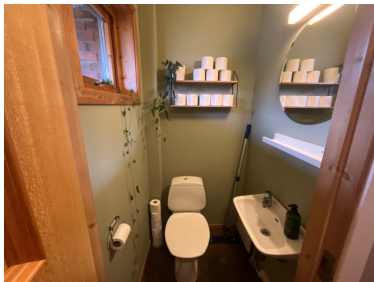
### Vannledninger

Vannrørene fungerer i dag, men eldre vannrør har blant annet større sannsynlighet for lekkasjer, noe som kan føre til omfattende og kostbare vannskader i boliger.

- I forbindelse med oppgradering av våtrom vil det være naturlig med utskiftning av rør.
- Tidspunkt for utskiftning av avløpsrør nærmer seg.

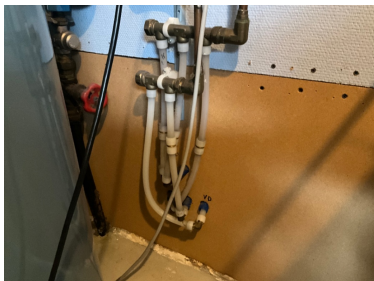
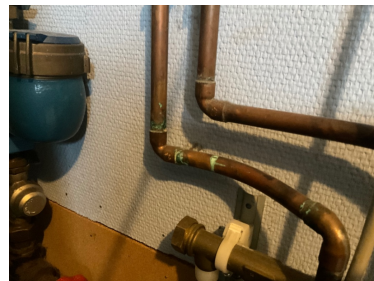
### Avløpsrør

Det er avløpsrør av plast.

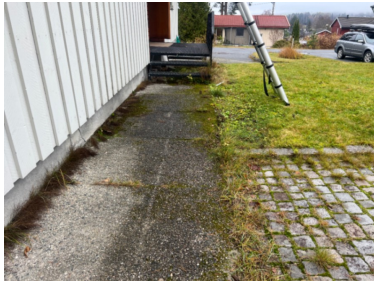
foretatt hulltaking Grunnmuren er en Multimur. Grunnmuren er særlig fuktutsatt konstruksjon og har høy skadefrekvens. Det er målt over 20% fuktighet i bunnsvill i multimurkonstruksjon i bod.

## TG 2 Grunnmur og fundamenter

Bygningen har betonggrunnmur. Eventuelt sålefundamentering er ikke synlig for besiktigelse.

Det er viktig at terrenget heller riktig i områder ved grunnmuren, nemlig at det er tilfredstillende hellingsgrad ut fra grunnmuren. Overflatevann skal hurtigst mulig vekk for unngå unødvendige fuktbelastninger på vegger som grenser mot grunn. Ideelt bør det i en avstand på ca 2,5 meter være god helning vekk fra husets grunnmur.

Tiltak med ses i sammenheng med eventuelt feremtidig oppgradering av drenering.

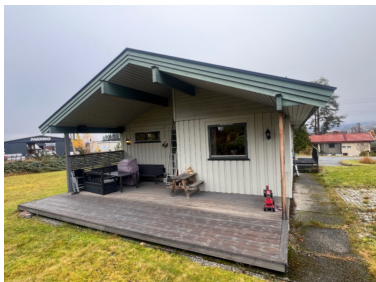
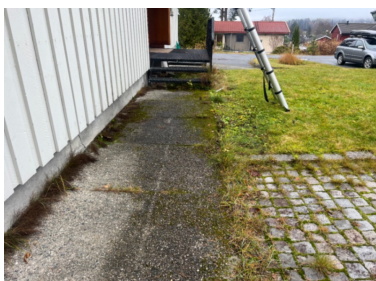
## 1 TG 2 Utvendige vann- og avløpsledninger

Utvendige avløpsrør er av plast og er fra 1984. Det er offentlig avløp via private stikkledninger. Utvendige vannledninger er av plast (PEL) og er fra 1984. Det er offentlig vannforsyning via private stikkledninger.

- Det er ikke behov for utbedringstiltak siden anlegget fungerer i dag, men ut ifra alder kan skader plutselig oppstå på eldre anlegg.
