Rødstrupesvingen 17  
3320 Vestfossen

# Unik og moderne familiebolig!

# Tilstandsrapport

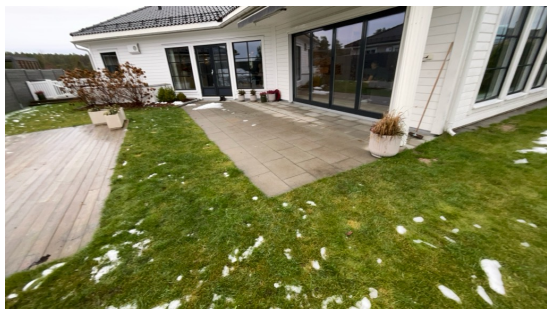
### TG 1 Balkonger, terrasser og rom under balkonger - 2

Terrasseplattning av treverk og betongheller lagt på mark, ingen mulighet for besiktigelse av underside.  
Det er montert el-styrt markise.

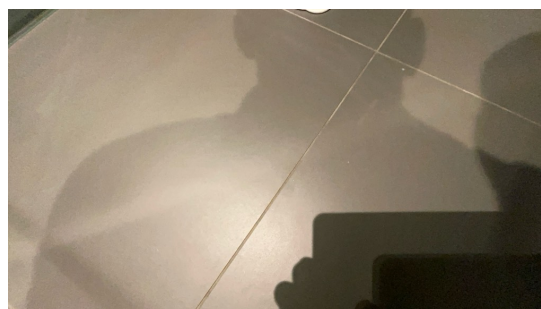
#### 1. ETASJE > BAD

• Selv om bom eller hullid ikke alltid er et umiddelbart problem, bør det overvåkes nøye for eventuell utvikling i sprekker i flisfuger e.l. oppstår. Dette må en foreta tiltak for, for å begrense utviklingen.

Det må lages avrenningsmulighet inn til dusj/sluk, hvis ikke kan eventuell lekkasjevann renne ut av baderommet.

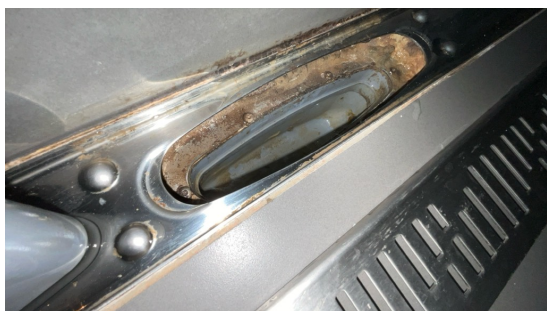
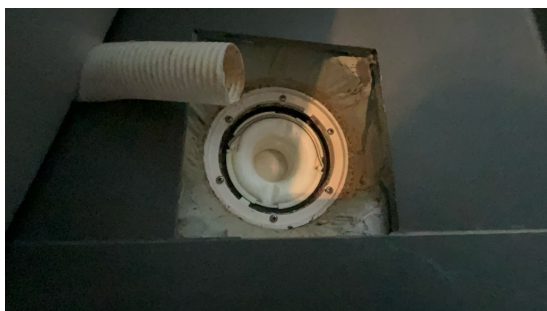
### 1. ETASJE > BAD 2

#### ! TG 2 Sanitærutstyr og innredning

- Det er påvist skader på innredning.

Skadet innredning bør utbedres for å hindre videre forringelse og sikre funksjon og hygiene. Dersom skadene ikke utbedres, kan det føre til redusert levetid på innredningen og økt risiko for fuktskader.

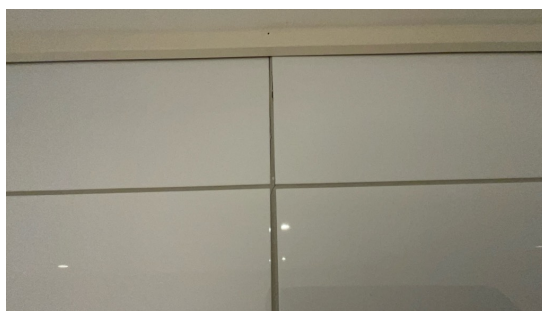
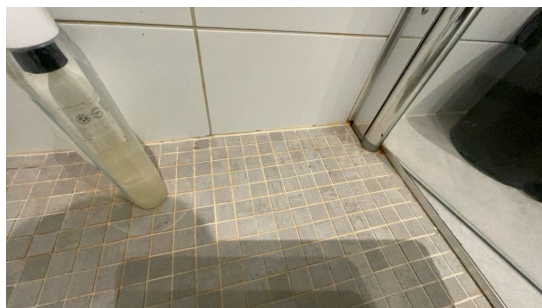
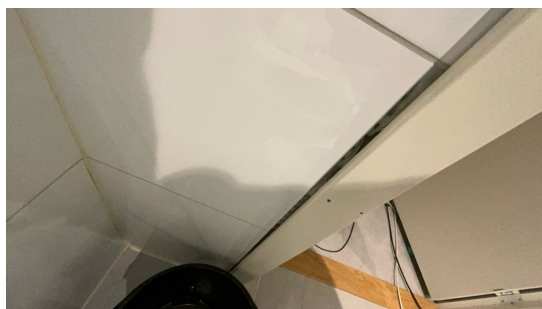
### UNDERETASJE, HYBEL > BAD/VASKEROM

Dersom skadene ikke utbedres, kan det føre til vanninntrengning og skade på underliggende materialer.

Dårlig finish ved gerikter og synlig flislim bør utbedres for å oppnå et tilfredsstillende estetisk resultat.

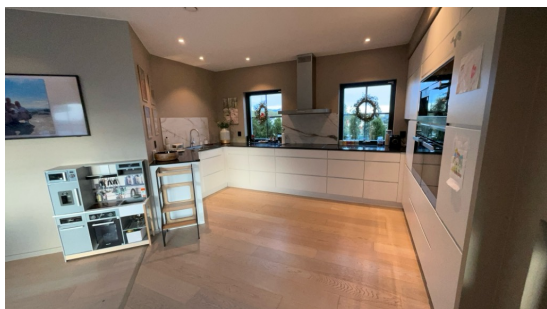
### 1. ETASJE > KJØKKEN

- Det er påvist skader på overflater/kjøkkeninnredning utover normal slitasjegrad.

Det bør foretas lokal utbedring eller utskifting av skadede deler av benkeplaten og innredningen for å hindre videre skadeutvikling og redusere risiko for fuktskader i underliggende konstruksjoner.

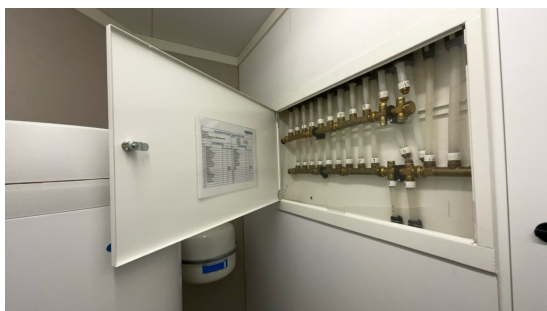
### TG 1 Vannledninger

Innvendige vannledninger er av plast (rør i rør). Det er besiktiget i rørskap.

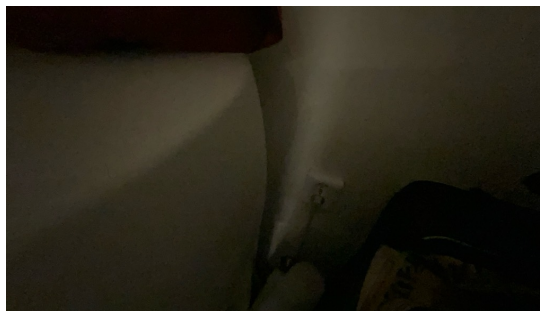
### TG 2 Elektrisk anlegg

Det bør etableres tilfredsstillende el-tilkobling etter gjeldende forskrift for å unngå risiko for varmegang og brann. Manglende korrekt tilkobling kan medføre økt fare for elektriske feil og skader på bygningen.

- Det bør etableres tilfredsstillende el-tilkobling etter gjeldende forskrift.

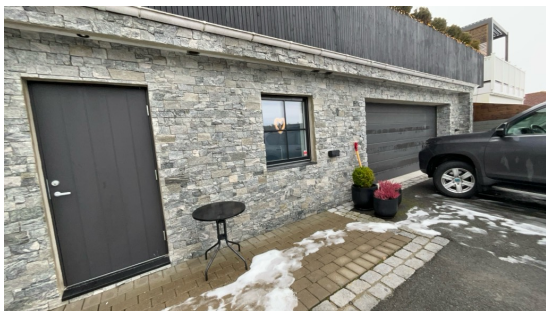
### TG 3 Forstøtningsmur

Forstøtningsmur er av naturstein.

Det bør monteres rekkverk eller annen egnet sikring på forstøtningsmuren for å oppfylle gjeldende sikkerhetskrav og forhindre risiko for fallulykker.

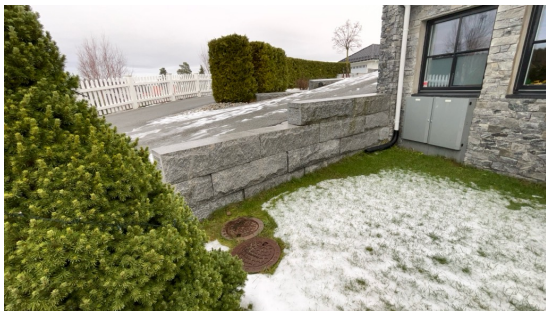
### TG 3 Forstøtningsmur - 2

Forstøtningsmur er av naturstein/betong.  
Høyde 80 cm.

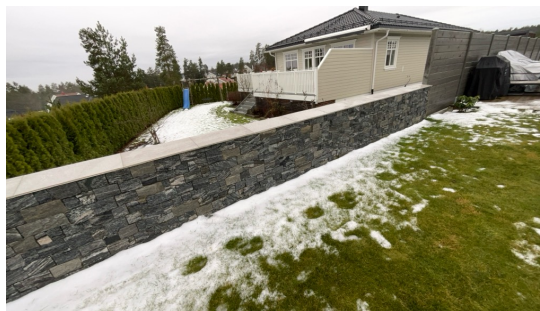
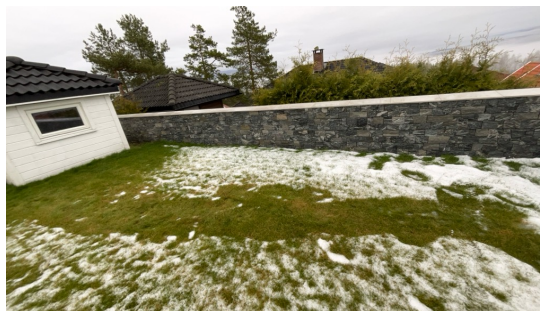
### TG 0 Terrengforhold

Boligen ligger i skrånende terreng, dette fører til naturlig stor fuktbelastning mot deler av grunnmur. Det er ikke mulig å kontrollere eventuell fuktmembran/fuktsperre eller drenering.
