Løvsangerveien 42D
4626 Kristiansand S

Innholdsrikt rekkehus over 3 plan | Hybel | Solrik terrasse | 4 soverom | Populær beliggenhet | Garasje i rekke

Befaringsdato: 16.03.2026

Rapportdato: 23.03.2026

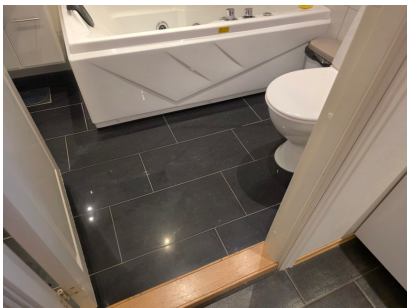
- Det er avvik:
- Gulvflaten har ikke tilstrekkelig fall til sluksonen.
- Flere av flisene har hulrom. Årsaken skyldes manglende limdekning under fliser. Aktuelle fliser vurderes som avvik ettersom de er særlig utsatt for støt.
- Sprekker i flere fuger.

- Tiltak:
- Oppgradering av gulvet må vurderes.
