Allégaten 44
5007 Bergen

Herskapeelig bygårdsdrøm på attraktive Høyden! Takhøyde, stukkatur, fiskebeinsparkett og Sigdal-kjøkken. Oppført i 24/25.

Befaringsdato: 02.06.2025

Rapportdato: 04.06.2025

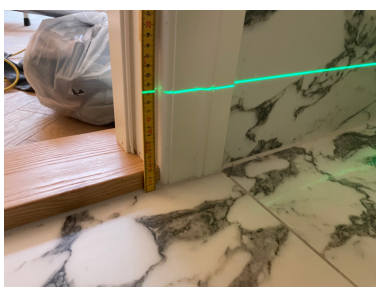
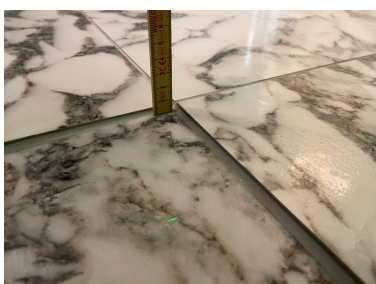
2. ETASJE > BAD (7,5 M²)

- Gulvet utenfor dusjsonen har begrenset eller manglende fall (mindre enn 1:100), og dusjsonen er nedsenket mindre enn 10 mm i forhold til omkringliggende gulv. Dette er ikke i samsvar med preakseptert ytelse i TEK17 §13-15, og gir redusert evne til å forhindre vannspredning ved eventuell lekkasje eller søl.

- Andre tiltak:
- Våtrommet fungerer tilfredsstillende ved normal bruk grunnet lokalt fall til sluk og oppkant ved dør.

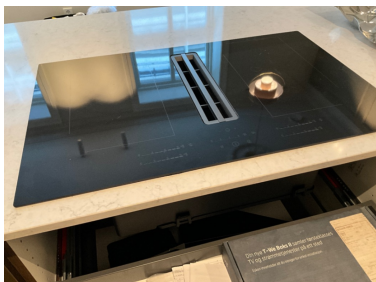
- Det er påvist andre avvik:
- Ventilator med omluftsfilter.

- Andre tiltak:
- Løsningen fungerer ved normal bruk. For å få TGO må det etableres ventilasjonskanal ut i det fri.

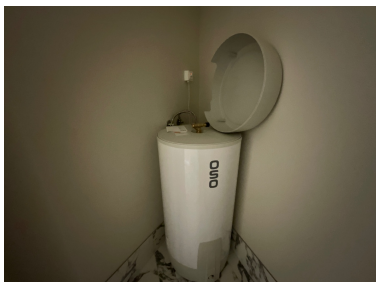
Elektrisk anlegg

- Når ble det elektriske anlegget installert eller sist gang totalt rehabilitert (årstall)? Med totalt rehabilitert menes fullstendig utskiftet anlegg fra inntakssikring og videre.
2025
- Er alle elektriske arbeider/anlegg i boligen utført av en registrert elektroinstallasjonsvirksomhet?
Ja
- Er det elektriske anlegget utført eller er det foretatt tilleggsarbeider på det elektriske anlegget etter 1.1.1999?
Ja
- Foreligger det kontrollrapport fra offentlig myndighet – Det Lokale Eltilsyn (DLE) eller eventuelt andre tilsvarende kontrollinstanser med avvik som ikke er utbedret eller kontrollen er over 5 år?
Nei
- Forekommer det ofte at sikringene løses ut?
Nei
- Har det vært brann, branntilløp eller varmgang (for eksempel termiske skader på deksler, kontaktpunkter eller lignende) i boligens elektriske anlegg?
Nei

Ved eierskifte anbefales det alltid at det elektriske anlegget inspiseres av registrert elektroinstallatør, særlig dersom det ikke foreligger nyere kontrollrapport eller dokumentasjon. Eier har ansvar for at anlegget til enhver tid tilfredsstillende gjeldende forskrifter, og at det brukes i samsvar med produsentens anvisninger.
