Velkommen til  
**Erika Nissens vei 19**  
**4023 Stavanger**

# Attraktiv og innholdsrik brl leilighet | 3 soverom | 2 balkonger | 3. etg m/ utsikt til friareal | P-plass

# Tilstandsrapport

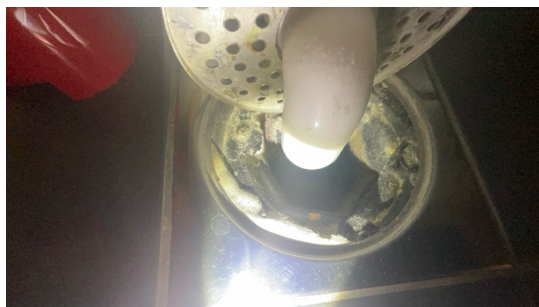
- Det er påvist at høydeforskjell fra topp slukrist til gulv/synlig topp membran ved dørterskel er mindre enn 25 mm.
- Det er påvist at noen fliser har bom (hulrom under).
- Det er avvik:

Sluk under vask.

Det bør etableres bedre tilgang til sluk for inspeksjon og rengjøring for å redusere risikoen for tette avløp og vannskader.

Membran- og slukløsningen bør vurderes for utskifting, da mer enn halvparten av forventet brukstid er passert, noe som øker risikoen for lekkasjer og fuktskader i konstruksjonen.

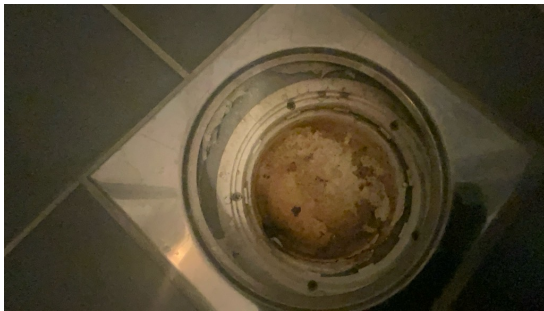
Sluk i dusj.

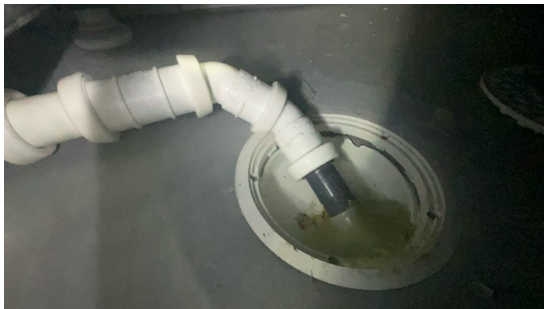
Sluk under badekar.

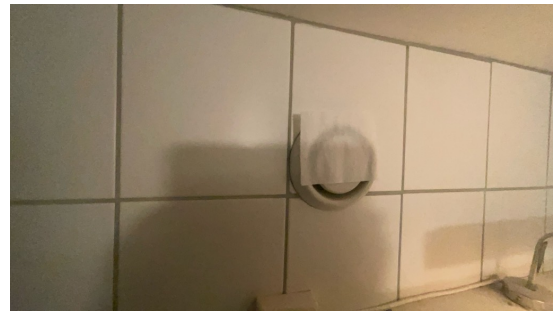
Det er mekanisk avtrekk.

Avtrekk bad.

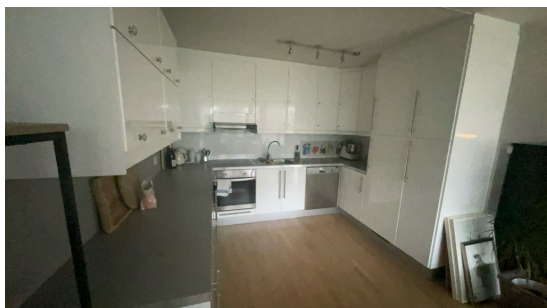
Kjøkkenet har innredning med glatte fronter. Benkeplaten er av laminat.

Kjøkkenet.

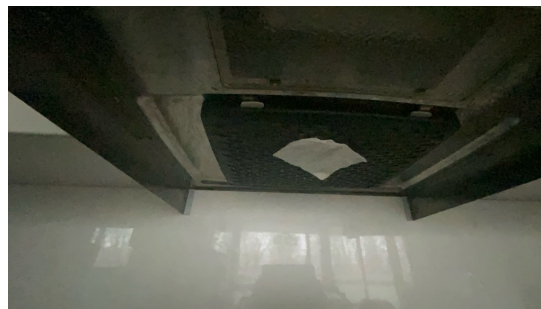
Det er avtrekk via sentralt avtrekksanlegg i bygget. Det kan være at borettslag/sameiet har egne vedtekter som hindrer montering av mekanisk avtrekk fra rommet, anbefalt tiltak må derfor avklares nærmere med styret i borettslag/sameiet før det eventuelt kan gjennomføres.

Avtrekk kjøkken.

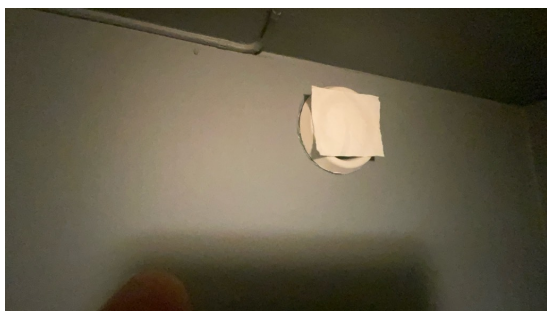
Mekanisk avtrekk.
