Herman Foss gate 6
3611 Kongsberg

Delikat 3-roms leilighet fra 2010, midt i Kongsberg sentrum, med bl.a. heis, garasje plass og en stor vestvendt balkong!

Tilstandsrapport

BOLIGBYGG MED FLERE BOENHETER

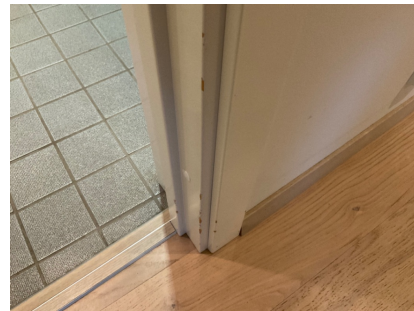
3. ETASJE > BAD/VASKEROM

Vurdering av avvik:

- Det er påvist avvik i fuger.

Det er sprekker i fuger i overgang gulv/vegg. Dette kan tyde på at gulv har «satt seg». Fare for brudd i bakenforliggende membransjikt.

Sprekk er nylig fuget over.

- Dersom avvik ikke utbedres er det fare for videre skadeutvikling.

Det anbefales å overvåke tilstanden jevnlig, da sprekker i fuger i overgang gulv/vegg kan indikere bevegelse i konstruksjonen og økt risiko for skade på membransjiktet.

For å redusere risiko for vanninntrenging og følgeskader bør overflater skiftes ut ved forverring av tilstanden. Tidspunkt for utbedring er vanskelig å fastslå, men tiltak bør vurderes dersom sprekken utvikler seg.

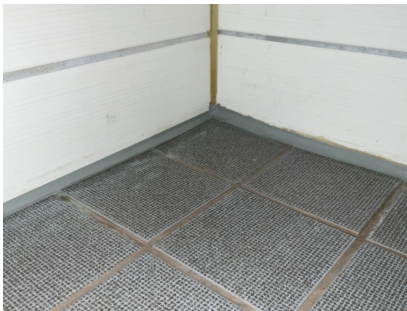
3. ETASJE > BAD/VASKEROM

TG 2 Sluk, membran og tettesjikt

- Det er viktig å merke seg at levetiden til en membran varierer basert på kvalitet, installasjon og bruk. Eldre membraner kan bli sprø og sprekke opp, noe som fører til at de mister sin vanntettende funksjon. Dette kan resultere i vannlekkasjer gjennom vegger og gulv og fuktskader.

Konsekvensen av manglende dokumentasjon og at mer enn halvparten av forventet brukstid er passert, er økt risiko for brudd i membransjiktet og påfølgende fuktskader i konstruksjonen.

Installering av tett dusjkabinett anbefales.

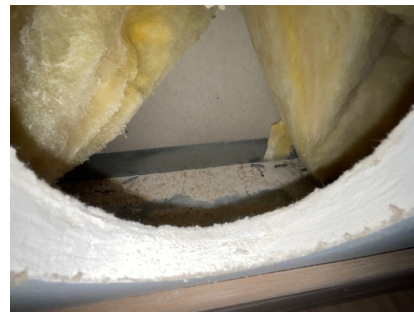
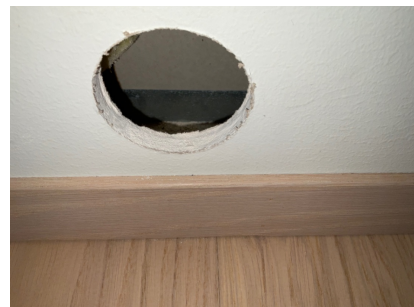
3. ETASJE > KJØKKEN

Vurdering av avvik:

- Det er påvist at overflater har noe skader.

Det er ikke påvist tegn på at det er montert lekkasjedeteksjon ved oppvaskmaskin/oppvaskkum.

Utbedring til ønsket tilstand og standard må påregnes.

Det bør monteres lekkasjedeteksjon ved oppvaskmaskin/oppvaskkum.

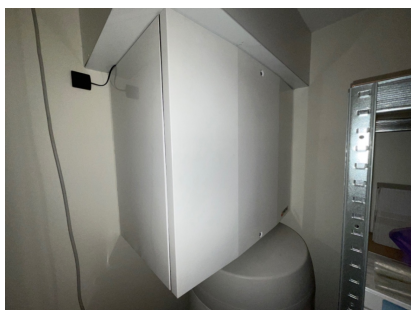
TG 2 Varmtvannstank

Varmtvannsbereder:

Vurdering av avvik:

Konsekvens/tiltak

- Det bør etableres tilfredsstillende el-tilkobling etter gjeldende forskrift.
