Fredrik Stangs gate 7  
4317 Sandnes

# Historisk sus og eksklusiv, moderne komfort. Komplette forhold inne og ute. Dobbel garasje.

## Tilstandsrapport

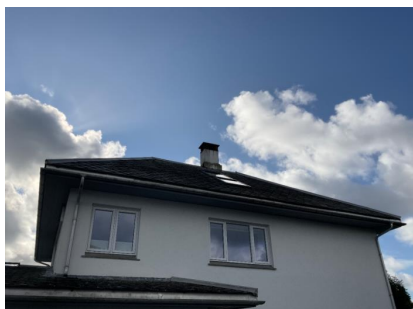
- Når vanntette sjikt på tak begynner å bli gamle, øker risikoen for lekkasjer. Dette kan føre til omfattende og kostbare reparasjoner av underliggende konstruksjoner dersom en ikke foretar tiltak på konstruksjonene før dette oppstår.
- Overvåk tilstanden jevnlig. For å få tilstandsgrad 0 eller 1 må vanntett sjikt på tak skiftes ut, men tidspunktet for når dette er nødvendig er vanskelig å si noe om.

Taket er tekket med skiferstein.

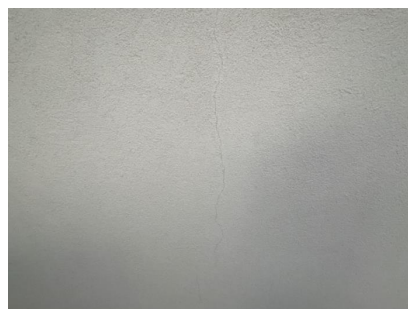
Det er påvist enkelte riss i puss på utvendig murvegg.

- Riss i puss bør skjæres ut og pusses inn på ny samt overflatebehandles/impregneres.

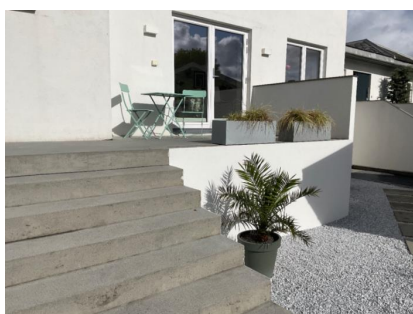
Deler av terrasse er ikke sikret med rekkverk.

- Konsekvensen er at det ikke er noen fallsikring, noe som medfører høy risiko for fallulykker og kan være behov for umiddelbar utbedring for å ivareta sikkerheten.
- Det anbefales å montere rekkverk i henhold til gjeldende krav for høyde og utforming, for å sikre trygg bruk.
- Konsekvensen er at rekkverket ikke gir tilstrekkelig fallsikring i henhold til dagens krav, noe som medfører økt risiko for fallulykker og behov for utbedring for å oppnå tilfredsstillende sikkerhet.
- Det anbefales å utbedre rekkverket slik at høyden tilfredsstiller gjeldende krav, for å sikre trygg bruk.

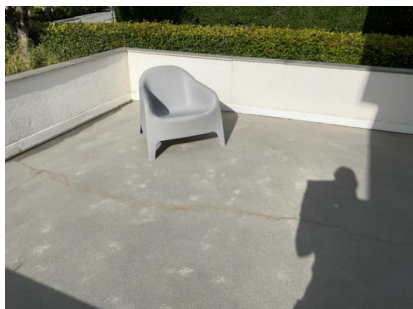
Rekkverk på deler av terrasse er for lavt iht. krav i dagens forskrifter.

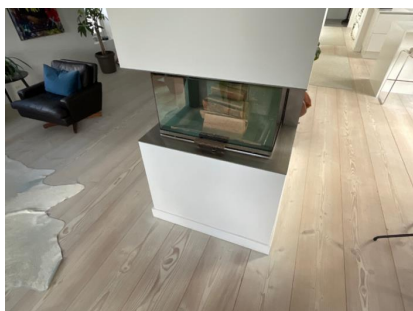
Det mangler ildfast plate på gulv foran ildsted i stue.

- Det anbefales å montere ildfast plate under og foran ildstedet i henhold til gjeldende krav, for å sikre tilstrekkelig beskyttelse mot brann.

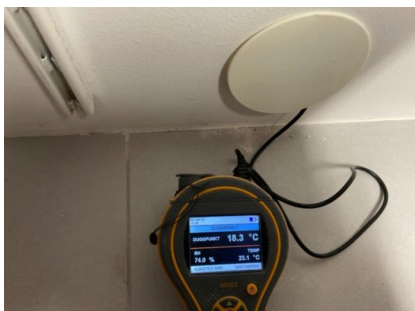
Rom under terreng med betonggulv og flislagte gulv.  
Vegger med gipsplater og finerplater.  
Hulltaking er foretatt i vegg mot grunnmur i bod i kjeller, uten å avdekke unormale forhold i vegg.

Hulltaking er foretatt i vegg mot grunnmur i bod i kjeller.

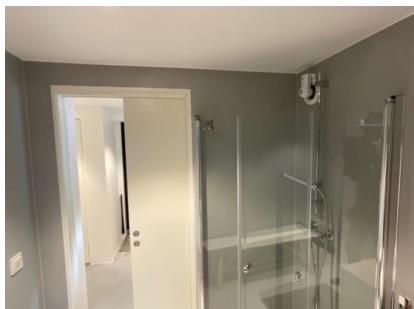
Innvendig dør er plassert i våtsone for dusjnise.

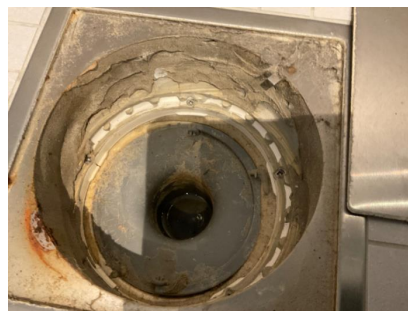
- Det er påvist avvik i fallforhold til sluk i forhold til krav i forskrift på befaringstidspunktet. Deler av dusjnise har fall mindre enn 1:100, nedsenk for dusjnise er mindre enn 10mm, og det er ikke etablert fall på gulv utenfor dusjnise.

Sluk i dusjnise.

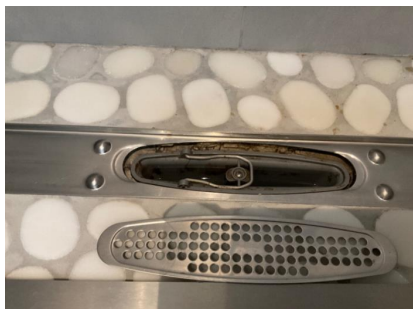
Slukrenne ved vegg i dusjnise, uten synlig membran.

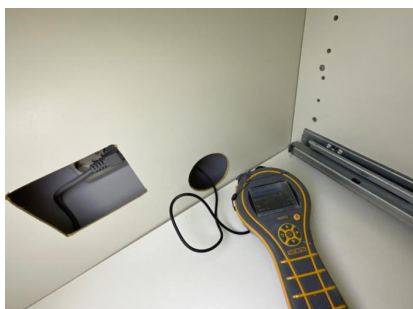
Fuktmåling ved hulltaking er foretatt, uten å påvise unormale forhold.

Hulltaking er foretatt i vegg bak skap fra tilstøtende vaskerom.

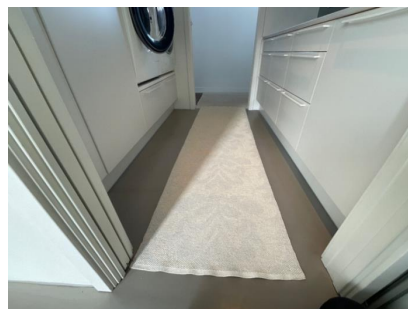
Vaskerom med betonggulv, uten synlig membran/tettesjikt. Sluk var ikke tilgjengelig for inspeksjon på befaringsdagen.

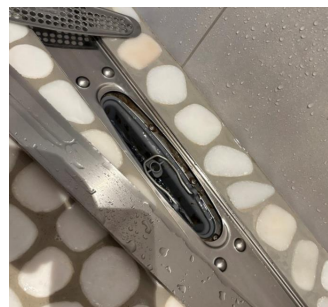
Fotodokumentasjon av membran er ettersendt pr. epost.

Slukrenne ved vegg i dusjnise, uten synlig membran.

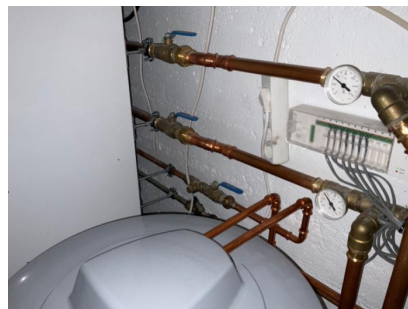
Det er en ca. 200 liters varmtvannstank.

Varmtvannsbereder er koplet med stikk i kontakt. Dette ble forbudt i 2014 og bereder skal i ettertid være koplet med fast tilkopling.

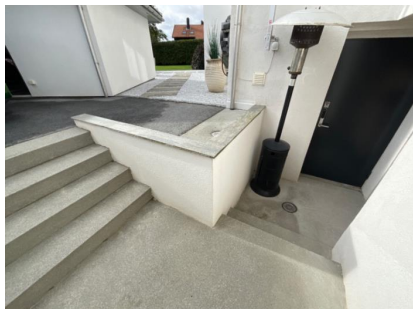
Støttmurer rundt kjellertrapp er ikke sikret med rekkverk.

- Mangelfull sikring kan føre til fallulykker eller at personer mister støtte, med fare for alvorlig skade.
- Rekkverk/annen sikring på forstøtningsmur må settes opp/utbedres.

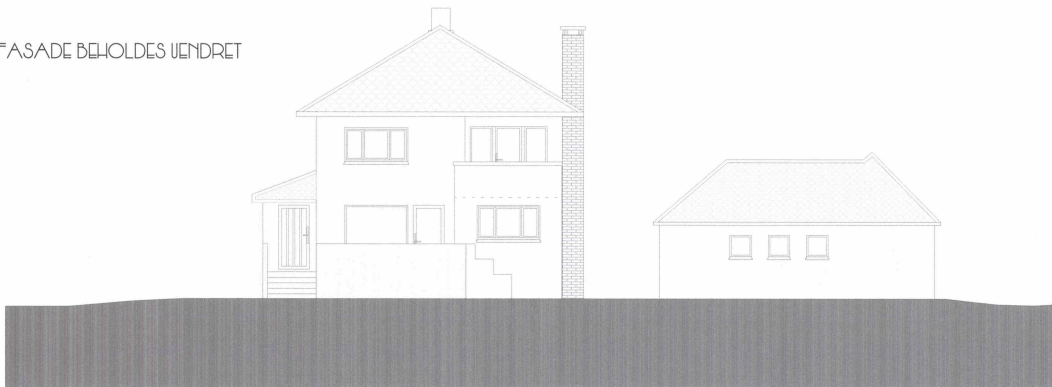
SØR-FASADE BEHOLDRES UENDRET

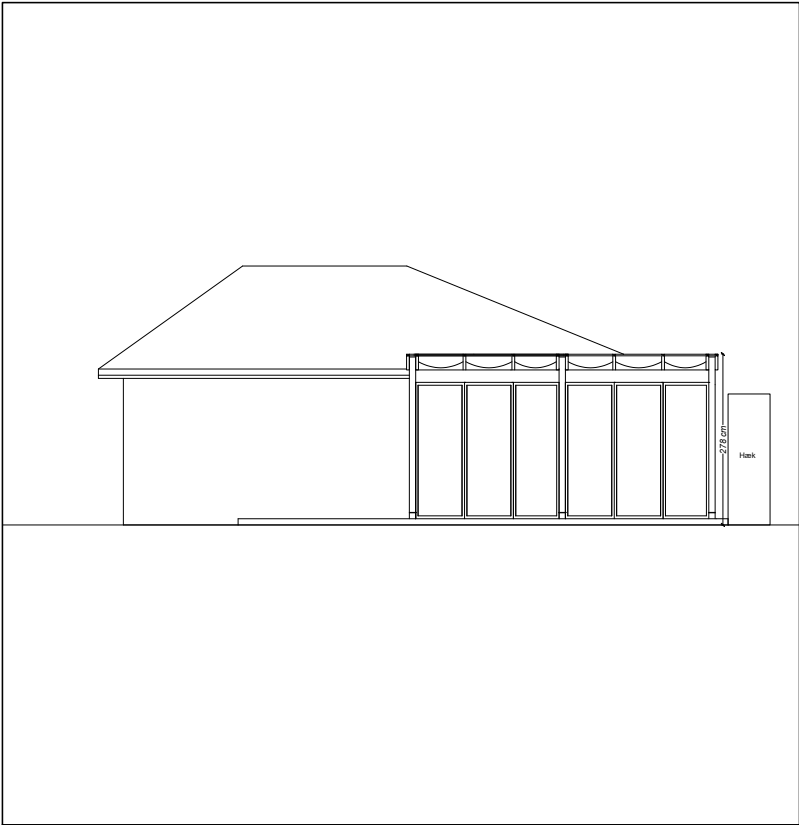
Tegningsnr.: T\_200\_Opstalt\_BB

## Opstalt BB
