Velkommen til  
**Roresanden 225**  
**4885 Grimstad**

# Innholdsrik enebolig på Roresanden med dobbel garasje nær Landvik skole.

# Tilstandsrapport

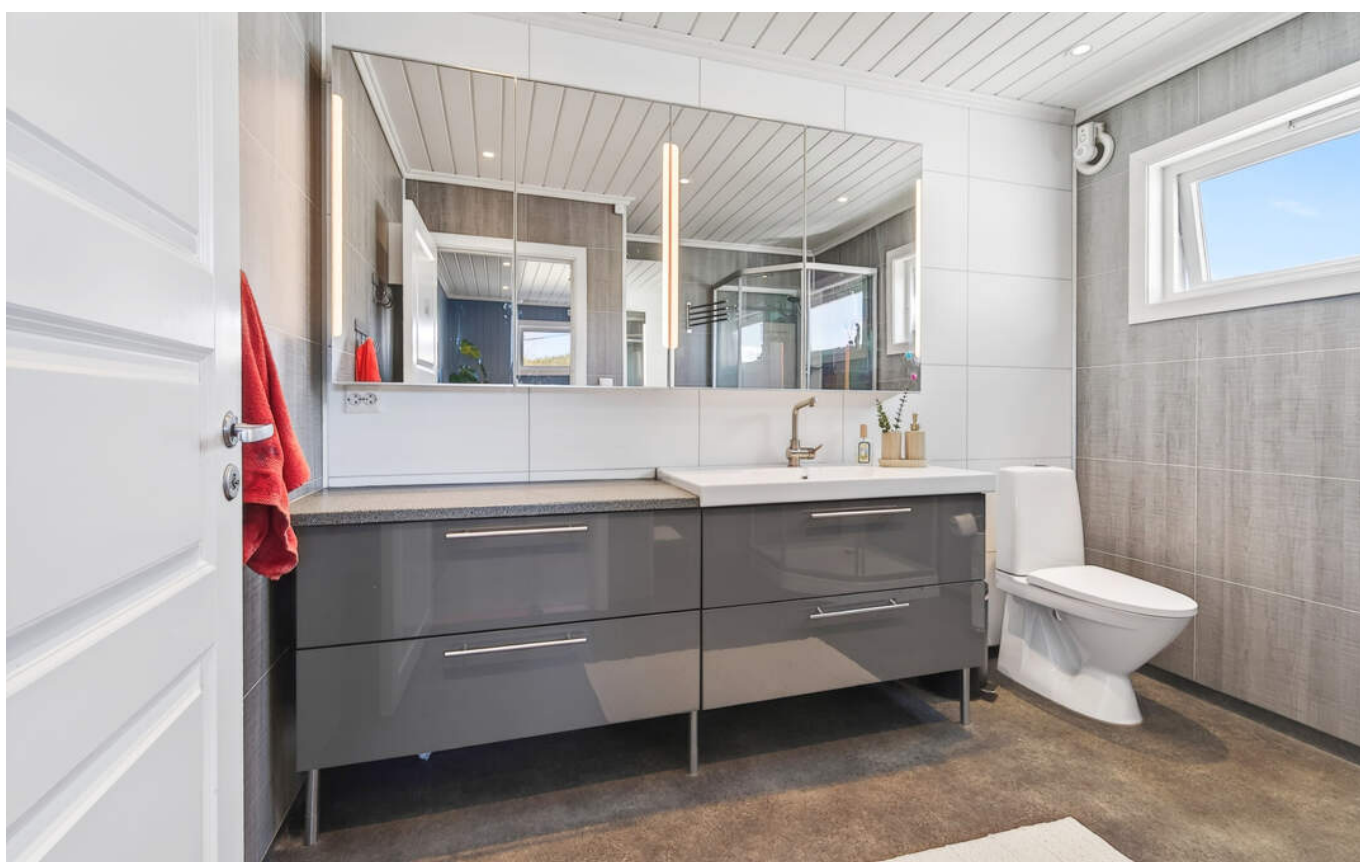
*Stor baderomsinnredning, våtromsplater og belegg på gulv med varmekabel på badet i 1.et.*

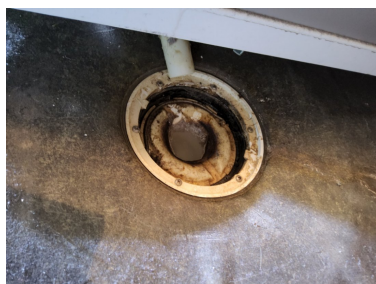
#### ETASJE > BAD

#### Beskrivelse

Det er plastsluk og synlig vinylbelegg som tettesjikt.

### 📍 TG 2 Sanitærutstyr og innredning

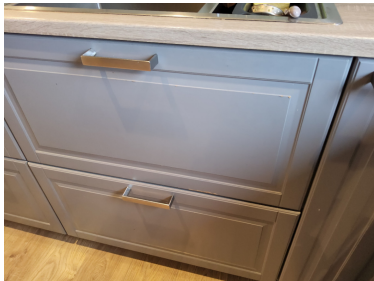
- Det er påvist skader på overflater/kjøkkeninnredning utover normal slitasjegrad.
- Det er ikke montert komfyrvakt i kjøkkenet som er krav på dette kjøkkenet ut ifra alder.
- Det er ikke påvist tegn på at det er montert lekkasjedeteksjon ved oppvaskmaskin/oppvaskkum, dette er et krav på kjøkkenet ut ifra alder.

- Det bør monteres lekkasjedeteksjon ved oppvaskmaskin/oppvaskkum.
- Komfyrvakt må monteres.
