Fløyåstien 6  
3234 Sandefjord

# Idyllisk småbruk med flott beliggenhet på Langeby. Svømmebasseng- Låve- Anneks- Uthus- Mulighet for leie av båtplass.

# Informasjon om eiendommen

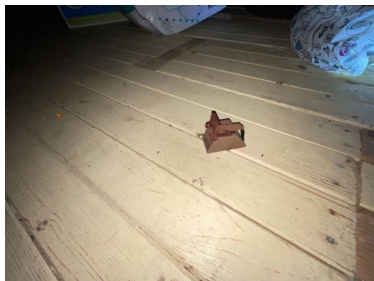
Loft.

- Det er registrert symptom på aktivitet fra skadedyr

Sprekker etc. kan tettes så godt det lar seg gjøre for mus. Grodd kasse og søyler kan vaskes og overflatebehandles. Hele loftet er ikke vurdert pga. manglende gang/krypvei og det kan være forhold som skulle vært kommentert.

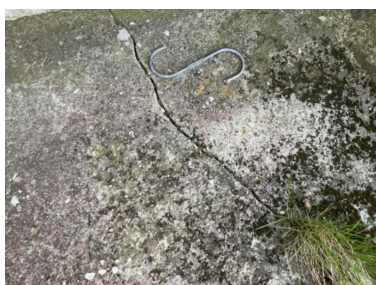
Platting har noen sprekker og groing.

Sprekker.

Behov for vedlikehold.

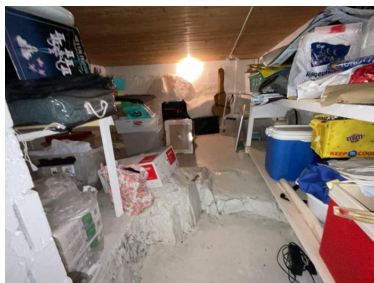
Det er ujevnt gulv og det ble med fuktmåler målt fukt på bakvegg og gulv som ikke er unormalt på den årgangen. Ingen synlig skade. Slitt dør.

Kryprom er en utsatt konstruksjon med fare for fukt og skade. Det er viktig med god lufting og det kan vurderes frittstående avfukter en gang i blant. Det var begrenset kontroll pga. gjenstander og det kan være forhold som skulle vært kommentert.

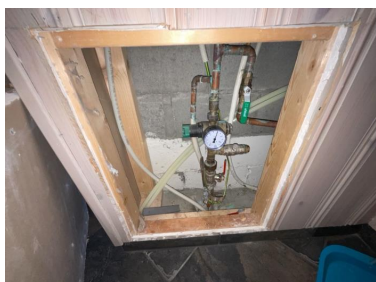
Stoppekran i vegg.

- Det er ikke behov for utbedringstiltak siden anlegget fungerer i dag, men ut ifra alder kan skader plutselig oppstå på eldre anlegg.
