Velkommen til  
**Christies gate 34B**  
**0557 Oslo**

# Gjennomgående og romslig 3-roms i stille blindvei | Flott bakgård | Nyere peisovn | Sentralt | Lave kjøpsomk | IN-ordning

Selger har innhentet en tilstandsrapport av boligen/eiendommen som er inntatt i salgsoppgaven. Av rapporten fremgår det at en eller flere bygningsdeler har fått tilstandsgrad ikke undersøkt/ikke tilgjengelig for undersøkelse (TG IU), 2 (TG2) og/eller 3 (TG3). Rapporten beskriver også avvik på undersøkte bygningsdeler uten tilstandsgrad. Rapporten inneholder informasjon om avvikene og konsekvensen av disse. For avvik som er gitt TG3 har den bygningssakkyndige i tillegg gitt et anslag på hva det vil koste å utbedre disse avvikene. Ettersom kjøper regnes å være kjent med forhold som tydelig fremgår av tilstandsrapporten, oppfordres du til å sette deg grundig inn i rapporten i sin helhet.

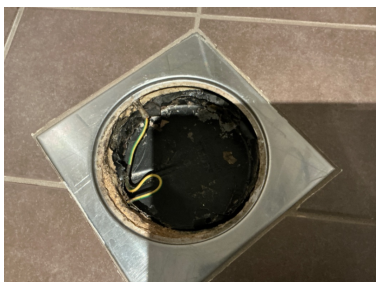
Membranen har oppnådd en alder hvor fremtidig funksjon er mer usikker. Når tettesjikt blir eldre, kan elastisitet og tetthet gradvis reduseres. Dette gir økt risiko for utettheter over tid. Jevnlig tilsyn anbefales, og oppgradering må påregnes på sikt.

Bilde er av hjelpesluk. Hovedsluk er plassert under vaskemaskin og er ikke undersøkt.
