Brudeberget 31
3055 Krokstadelva

Flott, stili og moderne leilighet fra 2019 m/ 3 sov. | To bad, vaskerom og alt på ett plan | Terrasse, bod og 2 garasjepl.

Tilstandsrapport

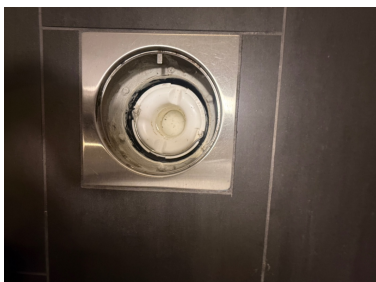
1. ETASJE HØY > VASKEROM

Det er plastsluk og smøremembran med dokumentert utførelse.

TE1 Sanitærutstyr og innredning

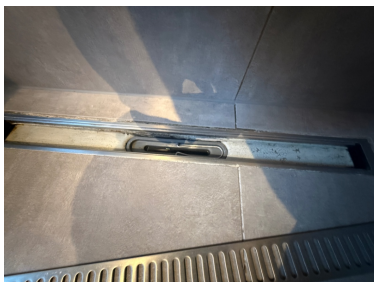
1. ETASJE HØY > STORT BAD

Beskrivelse

Det er slukrenne ved vegg i dusjsonen og smøremembran med dokumentert utførelse.

TG 1 Sanitærutstyr og innredning

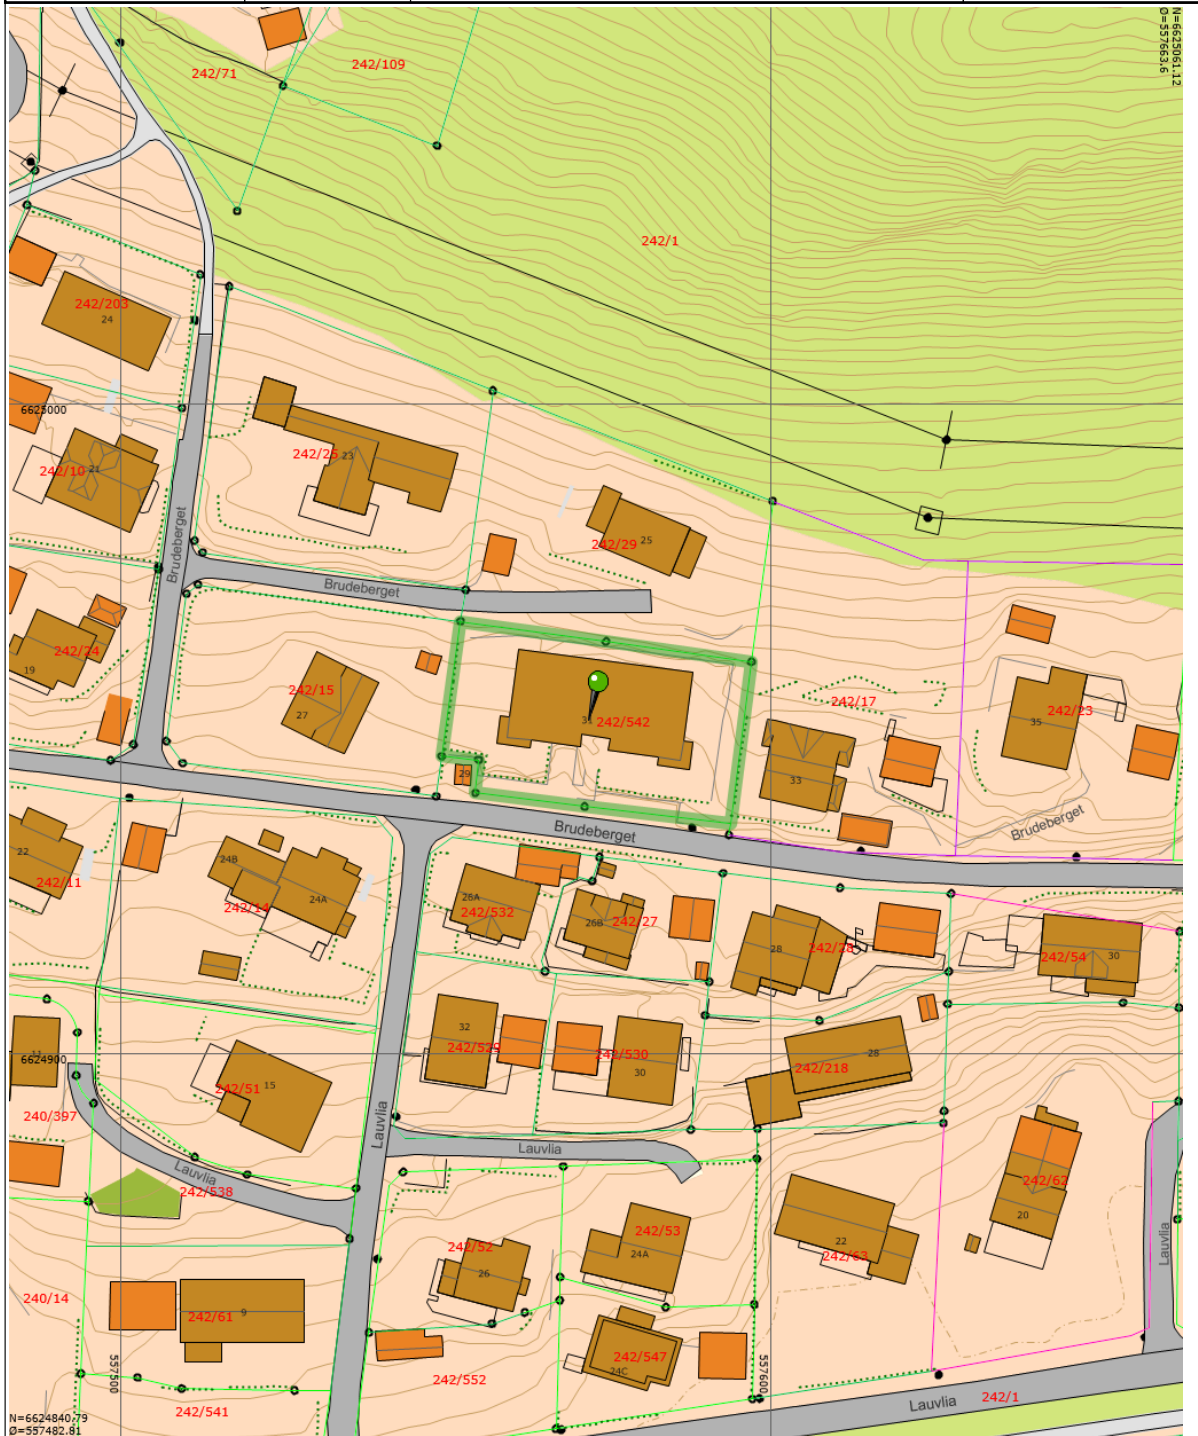
E-3

PROSJEKT: BRUDBERGET 31, KRONSTADDELA
 UTTAKSMÅLER: KJELL ØVERBY
 DATO: 30.1.2018
 PLAN 1. ETG.
 002 M = 1 : 100
