Eidsvågveien 30  
5101 Eidsvågneset

# Herlig bolig med parkering, tre soverom, balkonger med nydelig utsikt og gode solforhold! Nyere kjøkken og fine detaljer

## Tilstandsrapport

### TOMANNSBOLIG

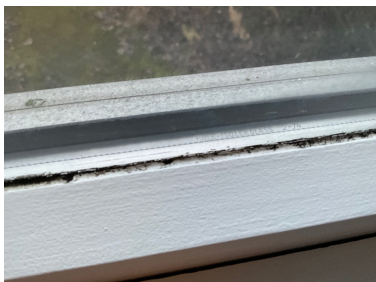
### ! TG 2 Dører

Bygningen har malt hovedytterdør og malt balkongdør i tre. Vurdering av avvik: Døren til felles gang er ikke brann og lydklaase iht. dagens krav. Konsekvens/tiltak: Det må påregnes at balkongdør må skiftes med tiden.

Bygningen har malt hovedytterdør og malt balkongdør i tre.

Det må påregnes at balkongdør må skiftes med tiden.

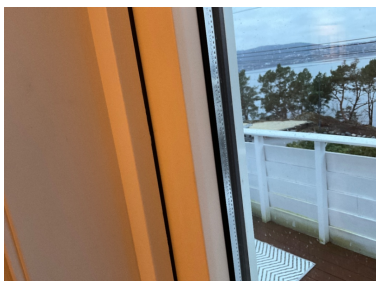
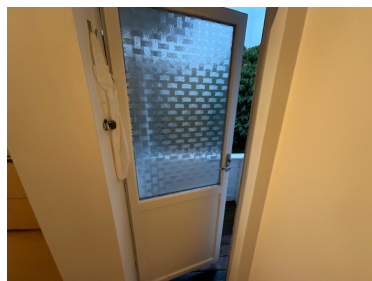
### ! TG 2 Balkonger, terrasser og rom under balkonger

Balkong med utgang fra kjøkken på ca 1,9 m<sup>2</sup> med rekkverkshøyde på 0,78m

- Lokal utbedring/utskiftning bør utføres.

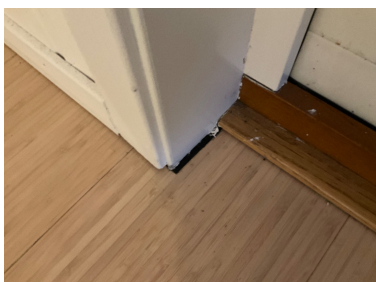
#### Etasjeskille/gulv mot grunn

Etasjeskiller er av trebjelkelag. Vurdering av avvik: Målt høydeforskjell på mellom 10 - 20 mm innenfor en lengde på 2 meter. Tilstandsgrad 2 gis med bakgrunn i standardens krav til godkjente måleavvik.

Etasjeskiller er av trebjelkelag.

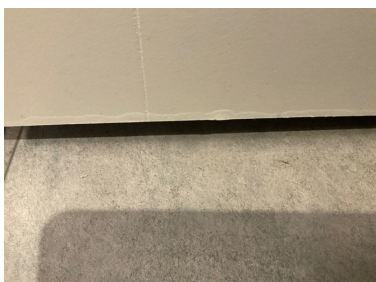
VÅTROM

ETASJE > BAD

- Overflater må rengjøres.

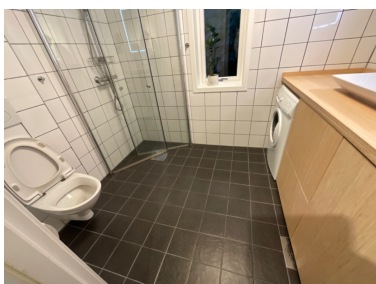
#### ! TG 2 Overflater vegger og himling

Veggene har fliser. Taket er malt. Vurdering av avvik: Det er påvist svertesopp i silikonefuger. Ufagmessig flist. Konsekvens/tiltak: Overflater må rengjøres.

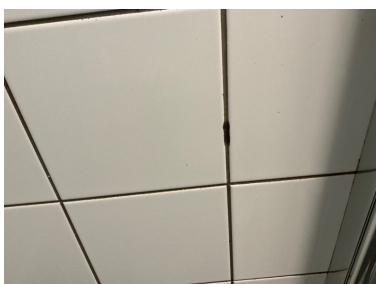
#### ! TG 2 Overflater Gulv

Gulvet er flislagt. Rommet har elektriske varmekabler. Vurdering av avvik: Det er påvist at noen fliser har bom (hulrom under). Det er påvist avvik i fallforhold til sluk i forhold til krav i forskrift på byggetidspunktet. Noe stumpekant på enkelte fliser.

Det er plastsluk og ukjent tettesjikt/membran. Vurdering av avvik: Mer enn halvparten av forventet brukstid er passert på membranløsningen. Mer enn halvparten av forventet brukstid er passert på slukløsningen. Sluk har begrenset mulighet for inspeksjon og rengjøring. Ingen dokumentasjon rundt utførelse av membran.

Konsekvens/tiltak: Til tross for avviket i fall/høydeforskjell til sluk, vil gulvet fortsatt kunne lede vann mot sluket, men med redusert effektivitet. Dette kan potensielt øke risikoen for vannansamling i enkelte områder av badet. Selv om bom eller hull lyd ikke alltid er et umiddelbart problem, bør det overvåkes nøye før eventuell utvikling i sprekker i flisfuger e.l. oppstår. Dette må en foreta tiltak for, for å begrense utviklingen.

- Sluket må sjekkes og rengjøres jevnlig.
- Overvåk tilstanden jevnlig. For å få tilstandsgrad 0 eller 1 må slukløsningen skiftes ut og sannsynligvis må også membransjiktet skiftes/utbedres. Det er imidlertid vanskelig å si noe om tidspunktet for når dette er nødvendig.

Fremskaff dokumentasjon om mulig.

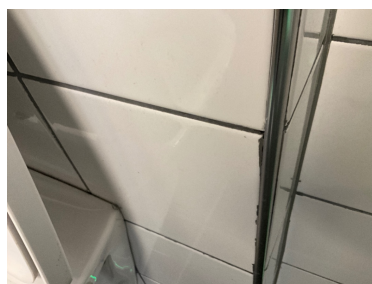
### ETASJE > BAD

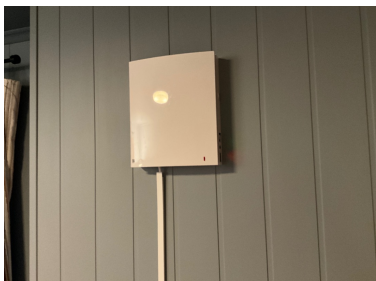
### TC 2 Varmesentral

Det er installert varmepumpe. Eier opplyser om service på pumpe av Enkon.

- Det er ikke behov for utbedringstiltak siden varmesentralen fungerer i dag, men ut ifra alder kan skader plutselig oppstå på eldre anlegg.
