Velkommen til

Ole Vigs gate 1
0357 Oslo

Modernisert 3-roms selveier i klassisk bygård fra 1894 | Åpen løsning m/ peis |Varmt vann TV/internett inkl.

Tilstandsrapport

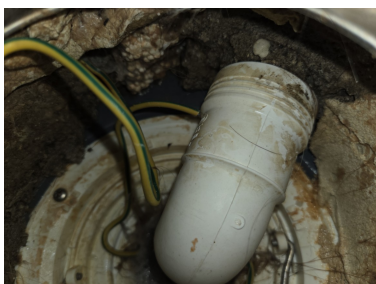
Synlig isopor i sluktrakt

Glatte sluktrakta. Vurdere å fjerne rørstuss

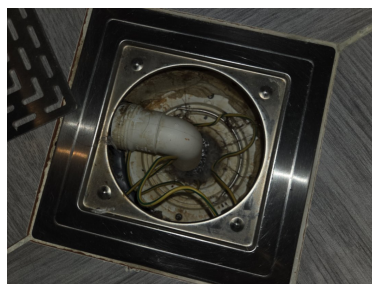
Rørstuss hindrer enkel betjening av vannlås
