Velkommen til  
**Ringveien 8**  
**4460 Moi**

# Sentrumsnær enebolig med solrik hage og barnevennlig beliggenhet // Garasje

# Tilstandsrapport

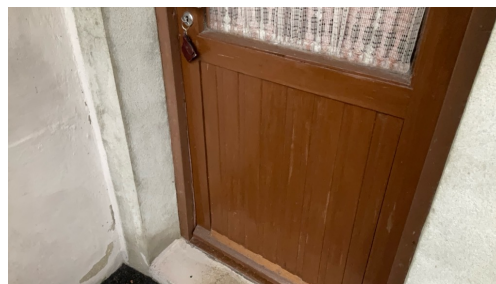
### TC 3 Balkonger, terrasser og rom under balkonger

Terrasse er utført i betong med fliser, og trekonstruksjon med glassfiber.

Glassfiber er slitt og preget av alder, og det er lekkasjer enkelte plasser.

I boder og garasje som ligger under terrassen er det fukt flere steder som følge av lekkasjer.

Glassfiber må skiftes for å hindre videre slitasje og lekkasjer, da dette vil føre til ytterligere fuktskader i underliggende konstruksjoner og redusert levetid for terrassen.

Terrasse med fliser må renoveres, det må foretas tetting for å stoppe lekkasjer. Fallforhold må rettes opp for å sikre tilfredsstillende avrenning og hindre at vann blir stående.

Det bør også gjennomføres nødvendige tiltak for å utbedre fuktskader i boder og garasje under terrassen, for å unngå videre skadeutvikling og redusert brukbarhet av disse arealene.

**Kostnadsestimat: 200 000 - 500 000**

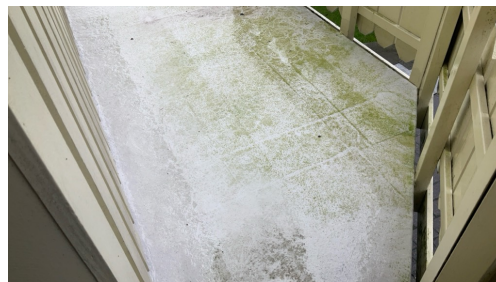
Målt fukt i rom under terrasse

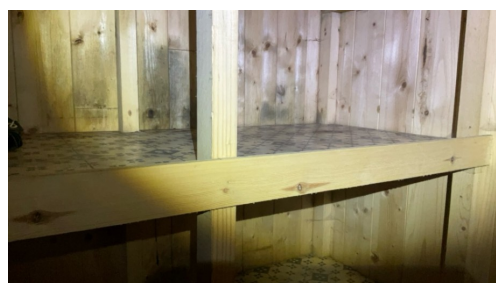
Fuktskader i panel i rom under terrasse

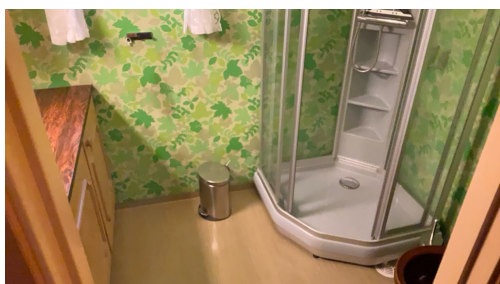
#### 1. ETASJE > BAD

##### Tilliggende konstruksjoner våtrom

Det er foretatt hulltaking og ikke funnet indikasjoner på fukt.

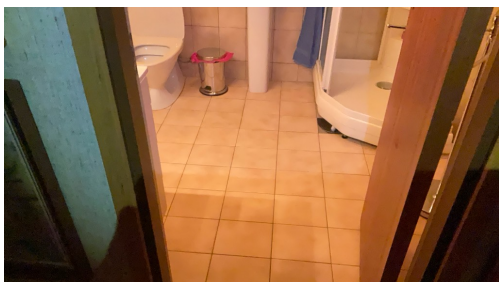
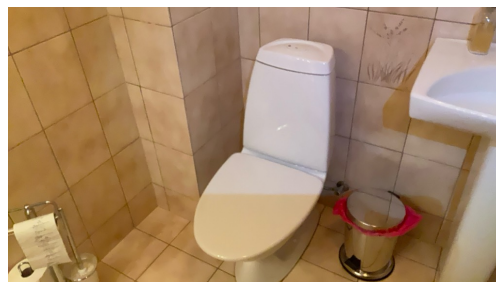
### KJELLER > BAD

#### TC 0 Tilliggende konstruksjoner våtrom

Det er foretatt hulltaking og ikke funnet indikasjoner på fukt.
