Snehvitbakken 27
4638 Kristiansand S

SØM | Innholdsrik enebolig | Sjøutsikt | Solrik terrasse | Barnevennlig område | Frittstående dobbel garasje

Tilstandsrapport

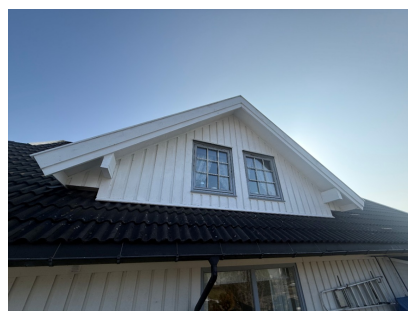
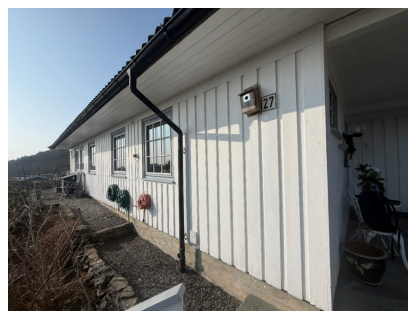
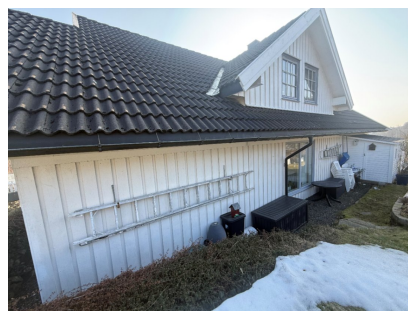
TE 1 Takkonstruksjon/Loft

Ytterveggene er oppført med bindingsverk i tre. Basert på bygningens oppføringsår og målt veggtykkelse antas det at konstruksjonen har en tykkelse på 15 cm. Kledningen består av overmalt liggende og stående utlekket trekledning. Det foreligger ikke dokumentasjon om isolasjonsmengde eller om det er etablert vind- og dampsperre i veggkonstruksjonen.

- Det er påvist spredte råteskader i bordkledningen.

Råteskadet trekledning må skiftes ut.

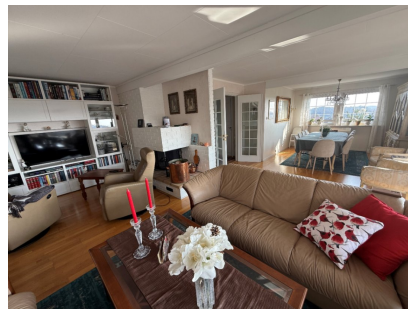
Stue.
