**Brattsbergvegen 6B**  
**3912 Porsgrunn**

# Innbydende og delikat 3-roms andelsleilighet i 2. etg. i et populært område | Ildsted i stuen| Flislagt badером

# Tilstandsrapport

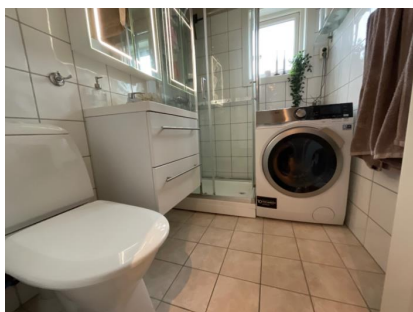
### 2.ETASJE > BAD/VASKEROM

### TG 2 Dokumentasjon for våtrom

- Uten dokumentasjon vet man ikke om membran er korrekt utført eller om sluk, overganger og gjennomføringer er tette. Manglende dokumentasjon gir derfor økt risiko for skjulte fuktskader, selv om det ikke er synlige tegn i dag. Skader kan utvikle seg og bli omfattende før de oppdages.

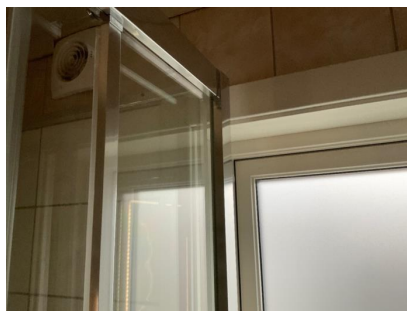
### 2.ETASJE > BAD/VASKEROM

### TG 1 Overflater gulv

- Konsekvensen er at membranens tilstand og tetthet er usikker som følge av alder og manglende dokumentasjon, noe som øker risikoen for skjulte fuktskader og kan medføre behov for nærmere undersøkelser og eventuell rehabilitering av våtrommet.

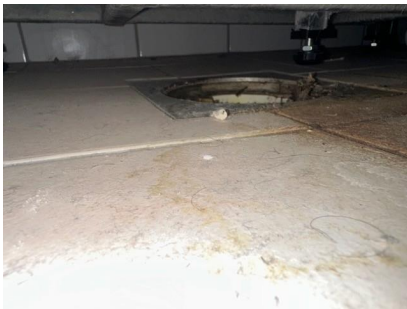
### 2.ETASJE > BAD/VASKEROM

#### ! TG 1 Sanitærutstyr og innredning

Fuktmåling ved hulltaking er ikke foretatt.

- Konsekvensen er at tilstanden i tilliggende konstruksjoner er usikker, og det kan finnes skjulte feil (f.eks. fukt eller skade).

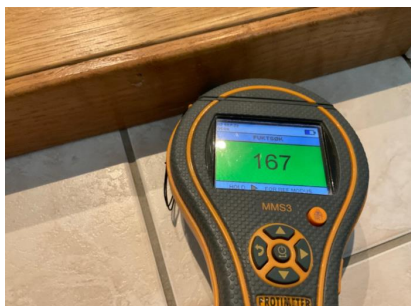
### 2.ETASJE > KJØKKEN

Det ble ved bruk av fuktindikator ikke registrert unormale fuktvariasjoner.

- Avvik som ble registrert er:
  - noe sprekker i laminatgulv ved oppvaskmaskin.
  - noe svelling i bunn av fronter til vask.

- Fungerer med nevnte avvik.
- Oppgradering etter eget ønske og behov.

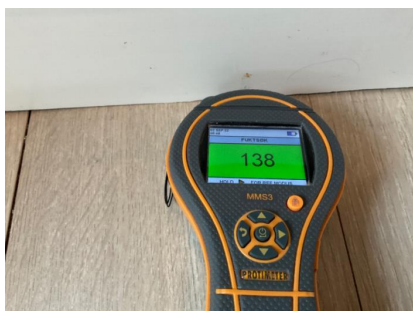
### 2. ETASJE > KJØKKEN

#### TG 2 Avtrekk
