Velkommen til  
Øvre Jærgate 8B  
4014 Stavanger

# Tiltalende leilighet med 2 soverom | Kjekk uteplass | Vedovn | Gangavstand til sentrum

Befaringsdato: 16.10.2025

Rapportdato: 20.10.2025

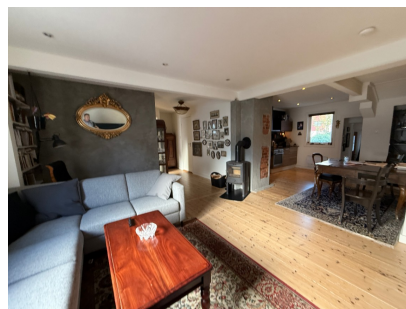
- Det er målt høydeforskjell på mellom 15-30 mm gjennom hele rommet. Tilstandsgrad 2 gis med bakgrunn i standardens krav til godkjente måleavvik.
- Målt høydeforskjell på over 30 mm gjennom hele rommet. Tilstandsgrad 3 gis med bakgrunn i standardens krav til godkjente måleavvik.

Ingen tiltak anses som nødvendige, da skjevheter og ujevnheter i etasjeskillet er av forventet karakter for bygningens alder. Konsekvensen av slike høydeforskjeller kan være redusert komfort og utfordringer ved legging av nye gulv, men det vurderes ikke som kritisk for konstruksjonens funksjon.

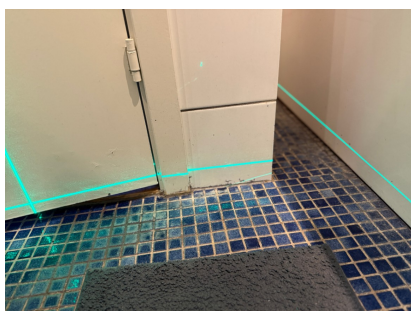
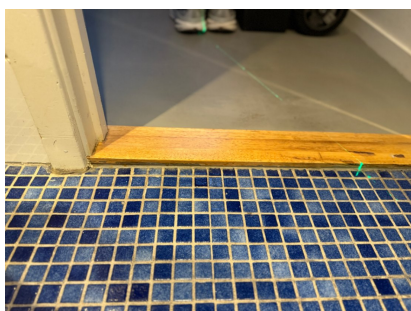
### 1. ETASJE > BAD/VASKEROM

- Det er påvist at høydeforskjell fra topp slukrist til gulv/synlig topp membran ved dørrterskel er mindre enn 25 mm.
- Det er påvist at noen fliser har bom (hulrom under).
- Det er påvist avvik i fallforhold til sluk i forhold til krav i forskrift på byggetidspunktet.
- Målinger viser at det ikke er fall til sluk (motfall).

- Selv om bom eller hull i gulv ikke alltid er et umiddelbart problem, bør det overvåkes nøye for eventuell utvikling i sprekker i flisfuger e.l. oppstår. Dette må en foreta tiltak for, for å begrense utviklingen.

Konsekvensen av å ikke utbedre forholdene er økt risiko for vannskader i tilstøtende konstruksjoner, samt redusert levetid og funksjon på våtrommet.

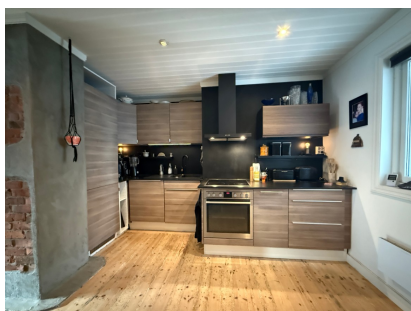
Kjøkkenet har innredning med glatte fronter. Benkeplaten er av laminat. Alder på innredningen er ikke kjent.
