Vestre Murallmenningen 12A  
5011 Bergen

# Sjarmerende enebolig over tre plan på Nøstet | Sentralt med kort vei til alt i sentrum | Fleksibel planløsning

## Tilstandsrapport

### ENE BOLIG

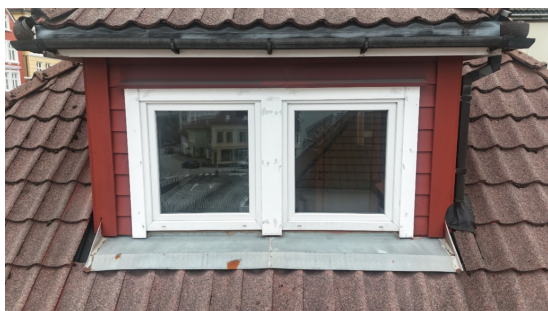
### TG 2 Takvinduer

- Det er påvist noen glassruter som er punktert eller sprukne.
- Karmene i vinduer er slitte og det er sprekker i trevirket.
