Velkommen til  
**Gauselvågen 58**  
**4032 Stavanger**

# Unik strandeiendom på ca 4300m<sup>2</sup> - Ca 50 meter strandlinje med strand og brygge-Lekkert og eksklusivt -

# Tilstandsrapport

📍 Gauselvågen 58 , 4032 STAVANGER

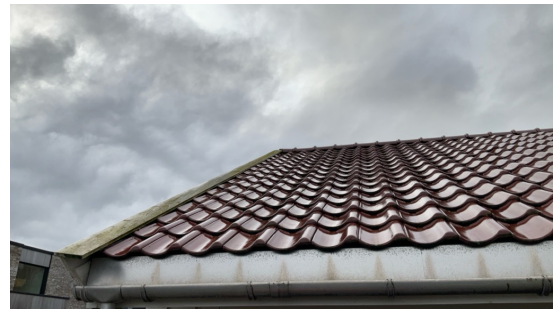
Glasserte tegltakstein fra ca 1993 og 2018. Sett fra bakkeplan ligger taksteinen pent uten synlige mangler eller skader på enkelstein, vannklaffer i tre i gavler har mager behandling, en del grønnske på overflater. Mer enn halvparten av forventet brukstid oppbrukt på undertak hoveddel som er fra 1952.

Takstein i av glasserte teglstein, grønnske/magert behandlet vannklaffer.

Overflater i tre, feks vannklaffer bør rengjøres og vedlikeholdes ved neste anledning. Når takteking og undertak begynner å bli gamle, øker risikoen for lekkasjer, noe som kan føre til skader som fører til reparasjoner av underliggende konstruksjoner dersom en ikke foretar tiltak på konstruksjonene før dette oppstår.

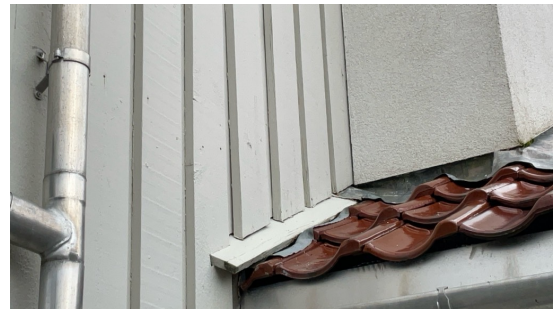
Bindingsverkkonstruksjon med bordkledning i tre. På værutsatt side mot sør/øst har bordkledningen enkelte værslitasjer/oppspricking i nedre del over pannerast ved pipe.

Værslitasjer/oppspricking på nedre del av bordkledning over panner.

Bordkledning/bygningsdeler vedlikeholdes etter behov.

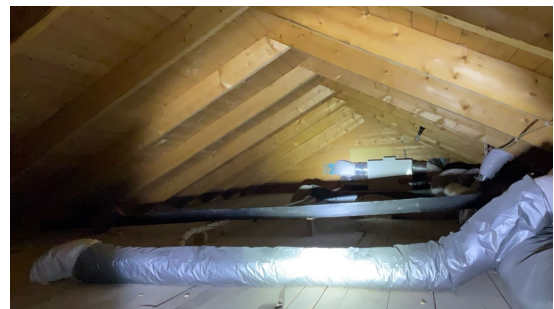
Saltak av sperr fra ca 1954.

Det bør etableres bedre gjennomlufting av kaldtloftet, sette inn ventilert i gavler ol. Når det ikke er plast/diffusjonssperre på "varm" side av isolasjonen, kan fuktig luft stige opp gjennom plate/himling og kondensere på kalde overflater loftet. Ideelt sett bør det derfor monteres diffusjonssperre på varm side av isolasjonen.

Kostnadsestimat: 20 000 - 100 000

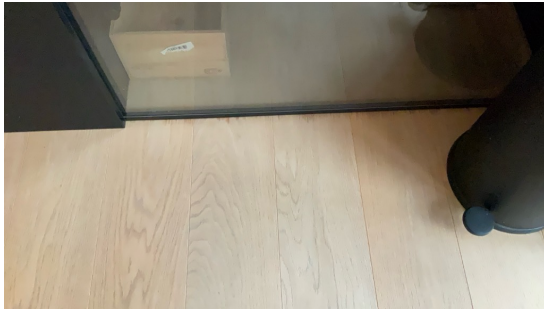
Fuktskade i parkett under glass.

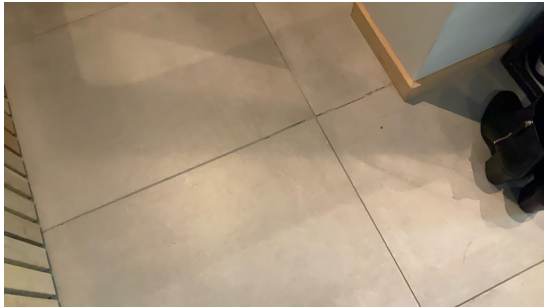
Sprikk i flisefuge, bom/hullyd under enkelte fliser.

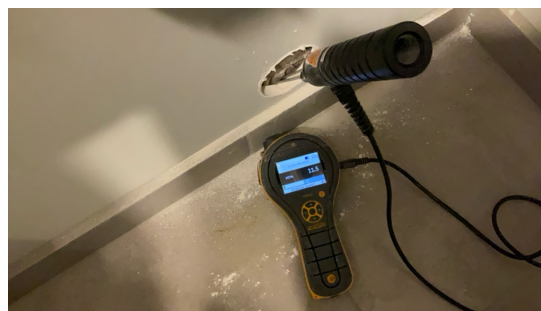
Ingen unormale fuktforhold i påforet yttervegg i teknisk rom.

Ingen umiddelbare tiltak er nødvendige.

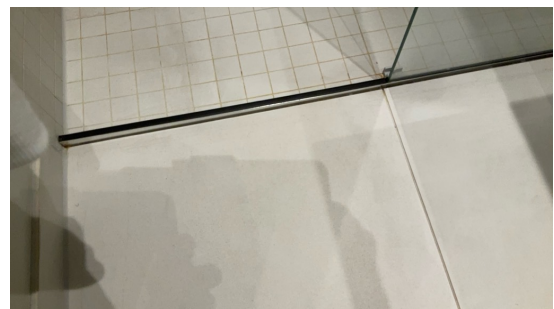
Bl.a området med bom/hullyd under.

Ingen umiddelbare tiltak er nødvendige og selv om bom eller hull lyd ikke alltid er et umiddelbart problem, bør det overvåkes nøye før eventuell utvikling i sprekker i flisfuger e.l. oppstår.

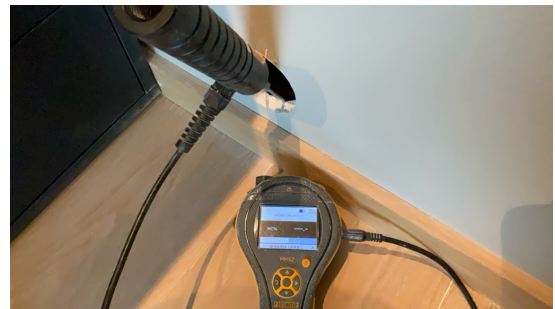
Hulltatt/fuktsøkt i vegg trapperom/ved arbeidsbenk mot bad/dusjnisen uten unormale forhold.

Fuktsøkt i vegg uten unormale forhold.

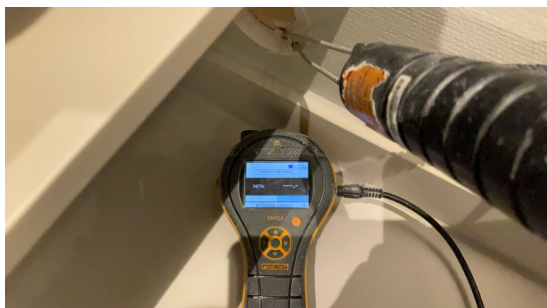
Hulltatt/fuktsøkt i vegg på bad mot bad/dusjnisen uten unormale forhold.

Fuktsøkt i vegg uten unormale forhold.

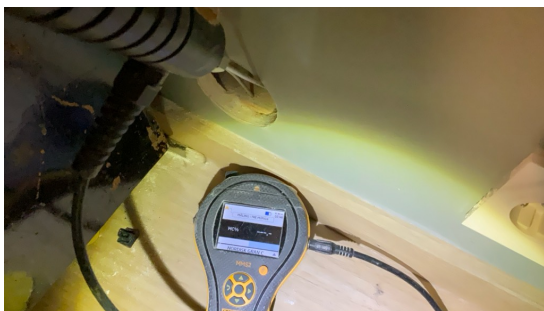
Hulltatt/fuktsøkt i vegg TV stue/soverom mot bad uten unormale forhold.

Fuktsøkt i vegg uten unormale forhold.

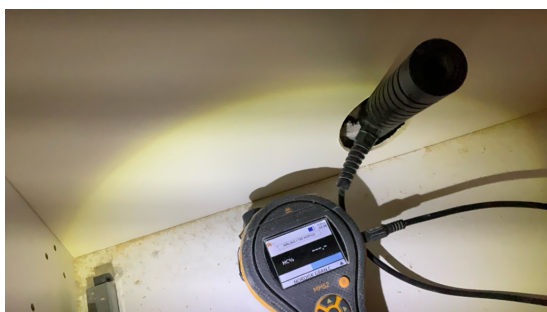
Hulltatt/fuktsøkt i vegg bak vask/opplegg for vaskemaskin uten unormale forhold.

Fuktsøkt i vegg uten unormale forhold.

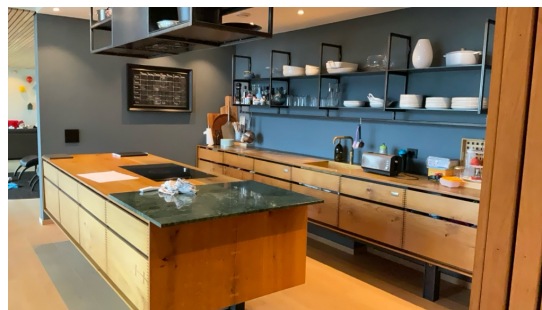
Kjøkkeninnredning i hoveddel iflg eier fra 2018 med eikefronter/skuffer. Innebygget kjøleskap og frysescap, to innebygget benke oppvaskmaskiner, steikeovner i høyskap. Montert lekkasjevarsler. Avløp under vask er funnet i orden, god avrenning. Fuktsøkt utsatte steder på gulv ved vask, oppvaskmaskin og kjøle/frysescap uten unormale forhold.

Deler av kjøkkeninnredning.

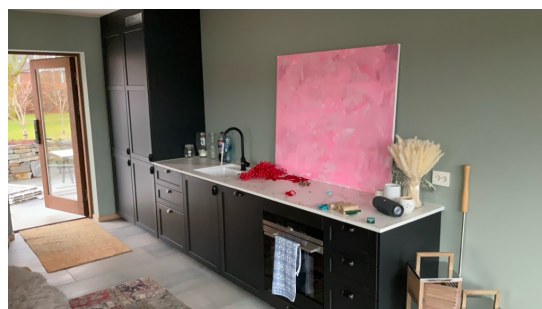
Kjøkkeninnredning i hagestue med mørke fronter/dører med fyllinger. Innebygget kjøleskap/frys, oppvaskmaskin og steikeovn. Avløp under vask er funnet i orden, god avrenning. Fuktsøkt utsatte steder på gulv ved vask, oppvaskmaskin og kjøleskap/frys uten unormale forhold.

Kjøkkeninnredning hagestue.
