Velkommen til
Åkragata 62
4015 Stavanger

Lyst og moderne rekkehus med familievennlig beliggenhet | Solrik uteplass og hage | Parkering i felles garasjeanlegg |

Befaringsdato: 19.12.2025

Rapportdato: 22.12.2025

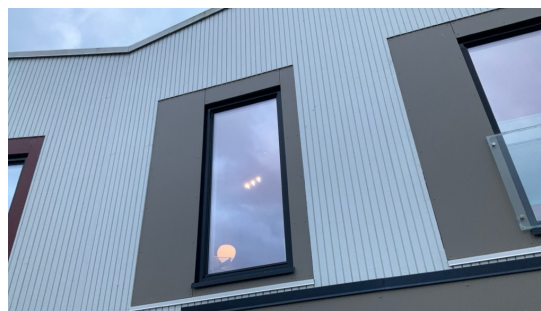
Bindingsverkkonstruksjon med stående bordkledning i tre og fasadeplater. Bordkledningen er godt vedlikeholdt, fasadeplater uten synlige mangler eller mekaniske skader. Tilfeldig valgte steder med synlig museband/sperre under nedre del av bordkledningen/fasdeplater.

Stående bordkledning og fasadeplater.

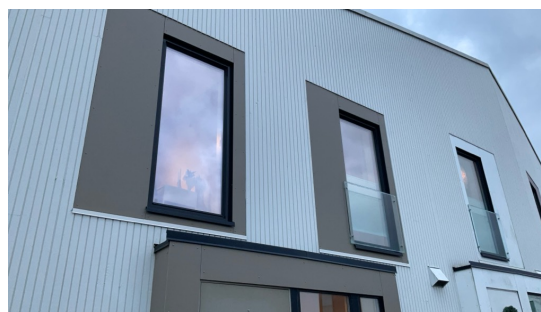
Vinduer produsert i 2015.

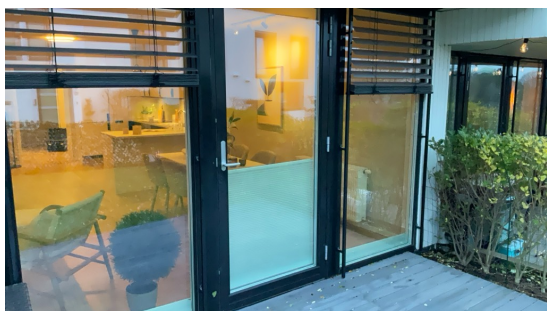
Fabrikkmalt terrassedør i 1 etg i tre og beslått med beslag ute, produsert i 2015. Er funnet i orden, god funksjon.

Terrassedør i 1 etg

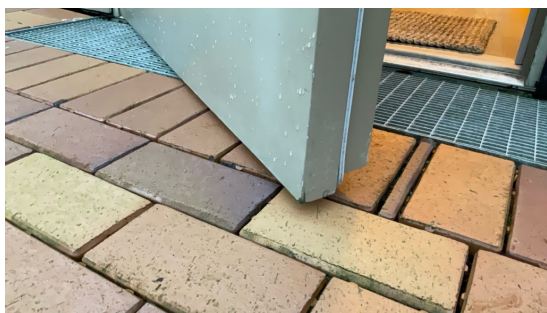
Fabrikkmalt hovedytterdør fra byggeår, har matt/fargeforskjell på overflater dørblad ute, mindre fuktskade/svelling i nedre kant dørblad.

Mindre skade/fuktsvelling i nedre kant dørblad.

Ytterdør kan utbedres etter behov.

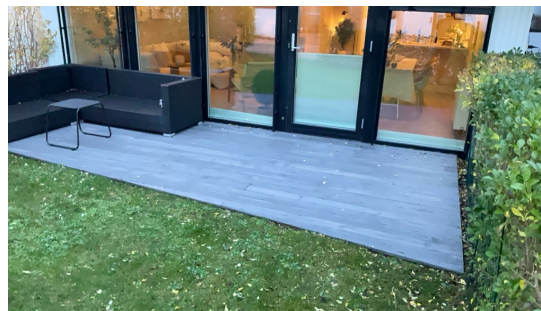
Terrasse/platte i tre på terreng. Terrasse/bord fra byggeår, har noe oppsprikk av terrassebord av normal karakter.

Terrasse/platte på terreng.

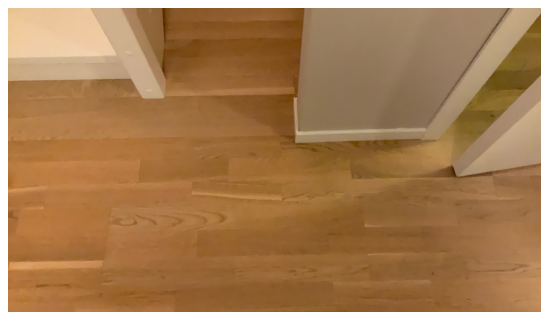
Parkett og malte vegger og tak. Overflater fra byggeår, er godt behandlet og vedlikeholdt uten synlige mangler/skader bortsett fra enkelte og normale bruksslitasjer.

Parkett og malte vegger.

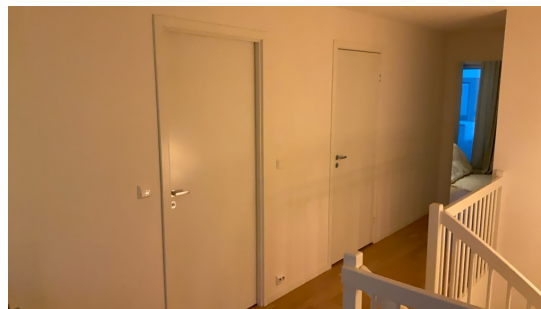
Fabrikkmalte, slette innerdører fra byggeår, er funnet i orden, tilfeldig valgte med god åpne/lukkefunksjon.

Fabrikkmalte innerdører.

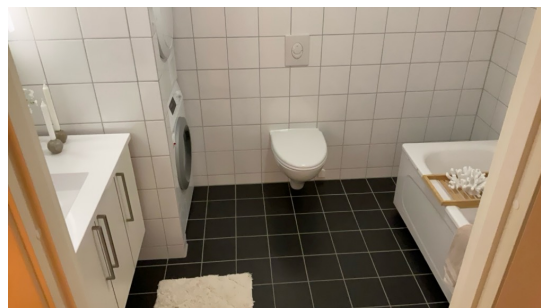
Bad/vaskerom i 2 etg fra byggeår med fliser på gulv og vegger, malt tak. Seksjon med hel servant, nisje med opplegg for vaskemaskin, vegghengt toalett med skjult sisterner, badekar. Avtrekk i tak.

Bad/vaskerom.

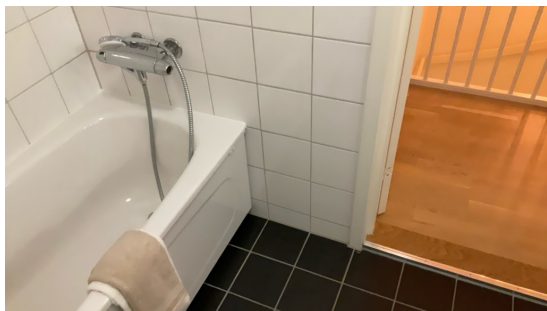
Overflater vegge og tak uten mangler/skader men det er dør med ikke fuktbestandige materialer i våtsonen (ved badekar), løsningen eller byggematerialet er uegnet men det er p.t ingen svekkelser/fuktskader.

Dør plassert i badekarets fuktzone.

Uegnede materialer bør fuktbeskyttes. Dersom det ikke gjøres tiltak, kan dette medføre oppfukning, oppsvelling og forringelse av materialer over tid.

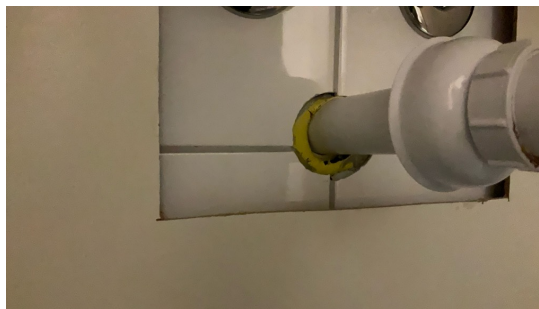
Avløp under vask er funnet i orden, god avrenning og vanntrykk ved samtidighet, dreksåpning fra skjult sisterner på toalettassen er identifisert. Ikke fuktstettet rørgjennomføring i vegg under vask som er fuktzone.

Ikke fuktstett rørgjennomføring i vegg under vask.

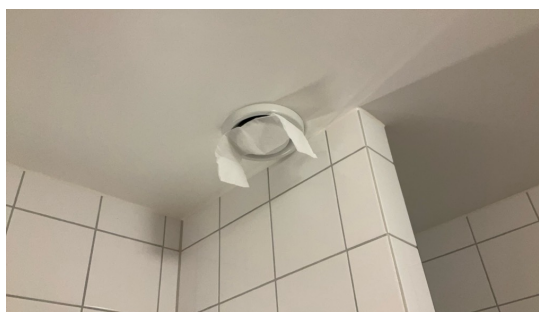
Balansert avtrekk i tak. Er testet med papir og funnet med funksjon.

Avtrekk funksjonstestet med papir.

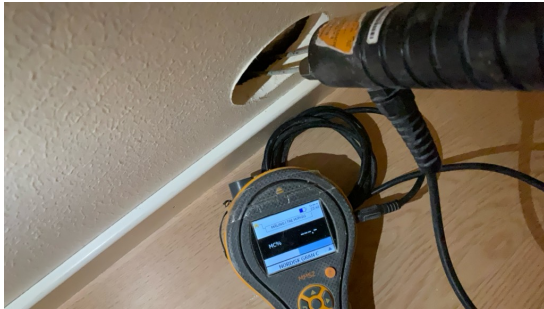
Hulltatt/fuktsøkt i vegg trapperom mot badekar uten unormale forhold.

Fuktsøkt uten unormale forhold.

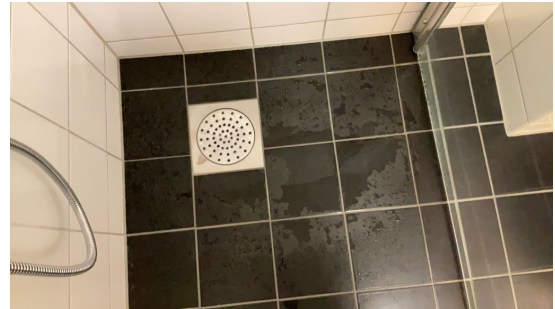
Bad i 1 etg fra byggeår med fliser på gulv og vegger, malt tak. Seksjon med hel servant, vegghengt toalett med skjult sisterner, glassdører i dusj med nedsenk og sluk på gulv. Avtrekk i tak.

Noe vann vil bli stående på gulv/fliser etter bruk

Det er påvist avvik i fallforhold til sluk i forhold til krav i forskrift på byggetidspunktet, ikke tilstrekkelig lokalt fall i dusjnisen og noe vann vil ligge igjen på gulv/fliser i dusjnisen etter bruk.

Ingen umiddelbare tiltak er nødvendige men ett bad med manglende/reduert fall til sluk blir mindre funksjonelt og sikkert for brukeren. Dette kan medføre stående vann på gulvet, vann som ikke ledes effektivt til sluket.

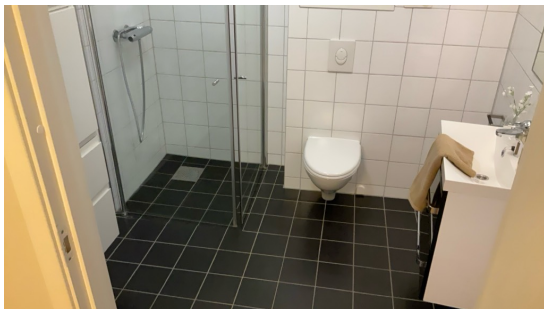
Plastsluk i gulv fra byggeår. Er funnet i orden med synlig membran tilsluttet med klemring.

Bad i 1 etg.

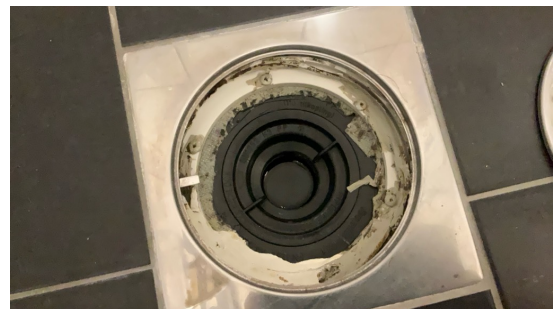
Sluk i gulv.

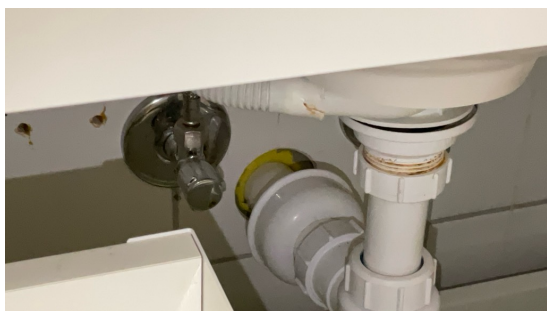
Avløp under vask er funnet i orden, god avrenning og vanntrykk ved samtidighet, drengåpning fra skjult sisterner på toalettassen er identifisert. Ikke fuktrettet rørgjennomføring i vegg under vask som er fuktzone.

Ikke fuktstett rørgjennomføring i vegg under vask.

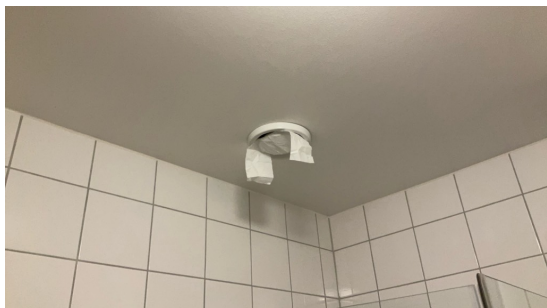
Balansert avtrekk i tak. Er testet med papir og funnet med funksjon.

Avtrekk funksjonstestet med papir.

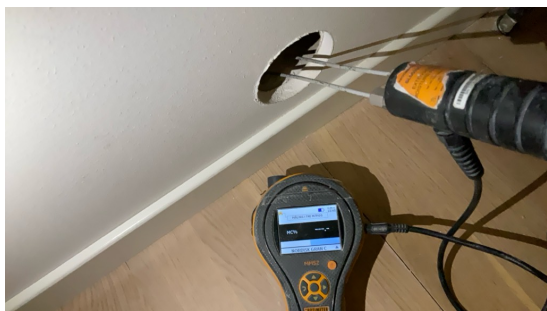
Hulltatt/fuktsøkt i vegg på bod mot bad/dusjnisen uten unormale forhold.

Fuktsøkt uten unormale forhold.

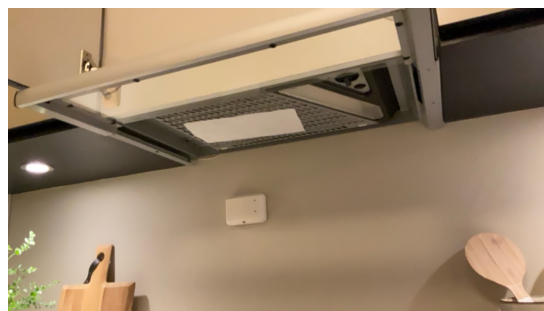
Ventilator tilkoplest direkte ut. Er testet med papir og funnet med funksjon, det er montert komfyrvakt.

Ventilator funksjonstestet med papir.

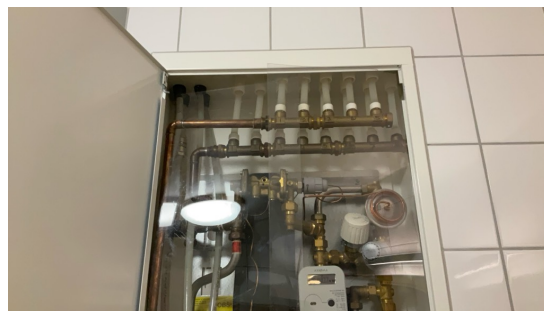
Vannledninger av plast, rør i rør. Synlige rørdeler under vasker og i vannfordelerteskap er funnet i orden, stengekran på vann er identifisert.

Vannledninger i plast/rør i rør.

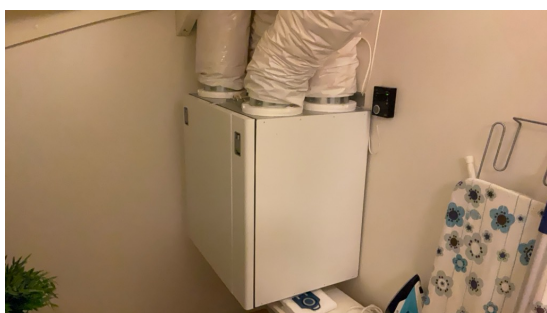
Balansert ventilasjonsanlegg, motor plassert i bod/teknisk rom. De forskjellige avtrekk er testet med papir og funnet med funksjon, iflg eier har det nylig vært rens av anlegget.

Motor for ventilasjonsanlegget.

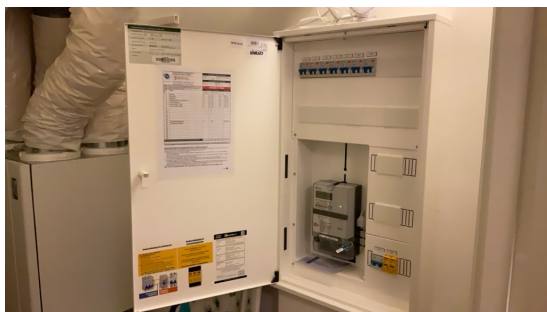
10. Er det tegn på at kabelinnføringer og hull i inntak og sikringskapp ikke er tette, så langt dette er mulig å sjekke uten å fjerne kapslinger?
Nei
11. Finnes det kursfortegnelse, og er den i samsvar med antall sikringer?
Ja
12. Foreta en helhetsvurdering av det elektriske anlegget, dets alder, allmenne tilstand og fare for liv og helse. Bør det elektriske anlegget ha en utvidet el-kontroll?
Nei

El skap.

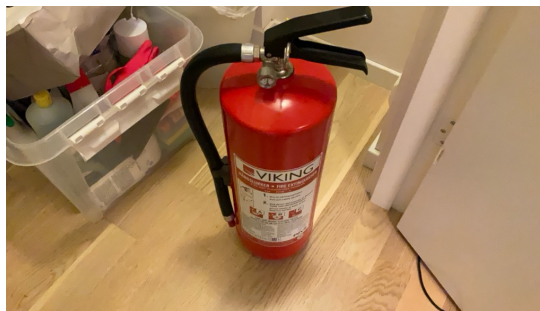
Brannmeldere i tak, brannslukkerapparat.

Brannslukker
