Velkommen til
Kjeøy 11
4373 Egersund

Tilstandsrapport

gnr. 49, bnr. 78

Befaringsdato: 07.04.2025

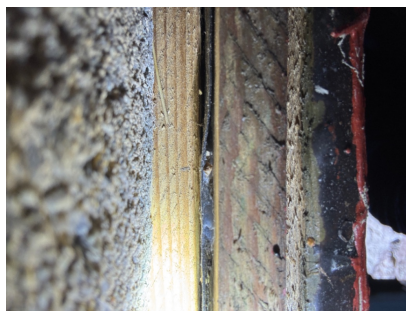
7. Liten eller ingen lufting i nedre kant av kledning medfører at det ikke kommer tilstrekkelig med luft opp bak kledningen. Regnvann som trenger inn bak kledning vil ikke tørke effektivt opp og/eller dreneres effektivt ut. På sikt kan dette føre til utvikling av råteskader.

Bildet viser sted med liten eller ingen tilluft opp bak kledning.

7. Liten lufting er ikke unormalt ved byggeår og trenger nødvendigvis ikke føre til skader. Ved en eventuell senere utskifting av kledningsbord på hele fasader bør det lektes ut mer slik at det blir mer lufting bak kledningen der dette er aktuelt.

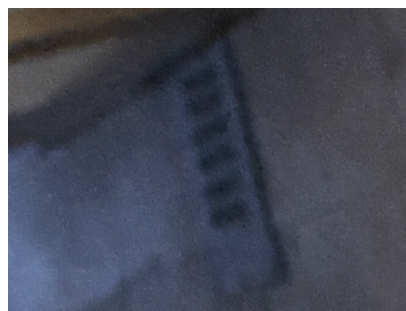
5. Uavklart situasjon, men konstruksjonen i seg selv kan ha skadepotensiale. Kryp kjellere/rom er en risikokonstruksjon med risiko for fuktskader pga jordfuktighet som blir tilført rommet, eller varm fuktholdig luft utenfra sommerstid, som kan kondensere inni krypkjeller/rom, hvor det vil være kjøligere.

Bildet viser naturlig ventil i ringmur til krypkjeller/rom (uklart bilde).

5. Det anbefales å etablere en luke for tilkomst inn til krypkjeller/rom, slik at denne kan ettersees. Ved behov anbefales det å installere en hygrostatstyrt krypegrunnsavfukter.

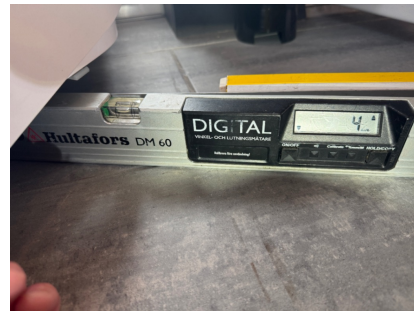
- Det er avvik:
- 20. Det er ikke fall til sluk og det er ikke nivåforskjell mellom topp tettesjikt ved dør og topp sluk.

20. Badet vil ikke fungere uten bruk av dusjkabinett. Ved fjerning av dusjkabinett vil bruksvann flyte utover hele gulvet og ut døren. Ved eventuell lekkasje i rommet er det også sannsynlig at lekkasjevann vil renne ut døren og medføre fuktskader, også med dagens bruk med dusjkabinett. Våtrom skal konstruksjonsmessig oppfylle krav slik at det er mulig å dusje uten bruk av kabinetter og tilsvarende innredningsdetaljer.

Bildet viser fall bort fra sluk på 4 mm/m (motfall).

- Tiltak:
- 20. Avviket gir TG-3 ihht NS 3600, men er ikke økonomisk hensiktsmessig å gjøre noe med før neste gang badet renoveres. Aktuell tilstandsgrad baserer seg på høy konsekvens dersom uhellet først skjer. For å lukke avviket må gulvet avrettes og anlegges med fall mot sluk, og det må legges nye fliser. Dette vil medføre redusert effekt på varmekabler og kan dra med seg andre problemer slik som heving av dør og utbedring av membran/tettesjikt.

Kostnadsestimat: 50 000 - 100 000

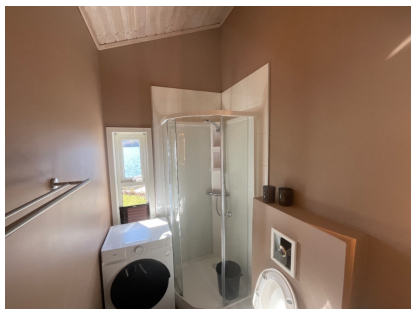
4.1. Våtsonen på vegg strekker seg fra gulv og opp til taket samt 1 meter til side for hvor dusjvegg slutter. I tillegg fra gulv og 50 cm over servant samt 50 cm til side for servant. Det er derfor risiko for fuktskader på overflate uten tettesjikt samt lekkasje inn i konstruksjonen. Risikoen for skader er imidlertid beskjedne med dagens løsning.

Bildet viser at det ikke er etablert tettesjikt i hele våtsonen rundt dusj.

4.1 For å eventuelt lukke avviket, må flater som mangler tettesjikt i våtsonen utbedres ved å etablere godkjent tettesjikt. Dette kan f.eks være baderomsplater i hele våtsonen.

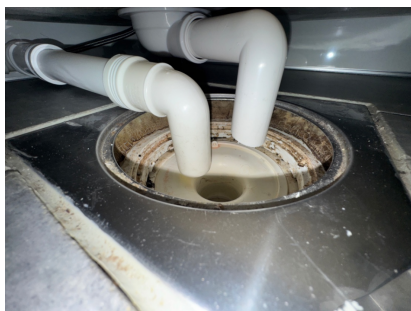
1. ETASJE > BAD/VASKEROM

Bildet viser at det ikke er etablert tettesjikt i våtsonen rundt servant.

Bildet viser at tettesjikt synes å ha en tett forbindelse til sluk, klemt inn under klemring. Det ser ut til at det er tettesjikt av vinylbelegg som er klemt i klemring, og som senere er smurt med smøremembran

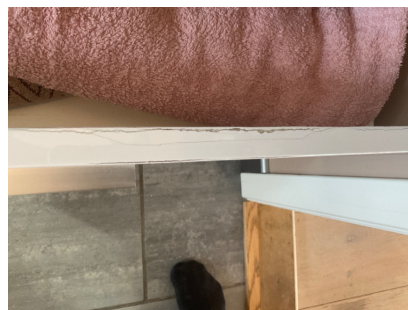
5. Det er riss i skuffefront.

5. Området med riss er utsatt for svelling og fuktskade ved vannspøl.

Bildet viser riss i skuffefront.

5. Det anbefales å forsegle ubeskyttet område med silikon/fugemasse.

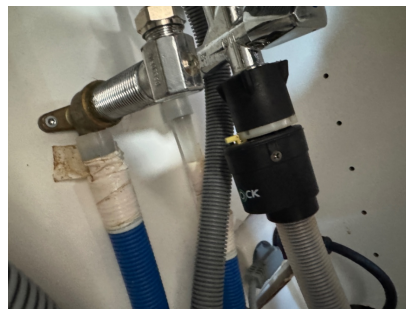
2. Ved en eventuell lekkasje i kursene til kjøkken vil ikke lekkasjevann ledes tilbake til fordelerskapet, men vil kunne renne ut i kjøkkenskap. Det vil kunne oppstå vannskader i og i området rundt kjøkkenskap.

Bildet viser at det er tettet med teip mellom vannrør og varerør.

2. Godkjente endetettinger mellom vannrør og varerør monteres. Eventuelt kan det installeres system med automatisk lekkasjestopper på boligens vanninntak med sensor under kjøkkenskiv.

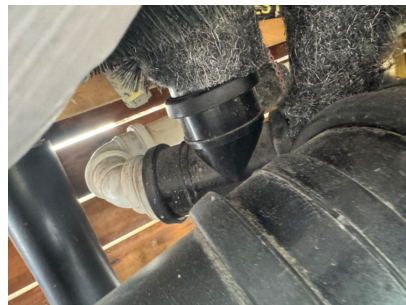
Bildet viser hvit rør som det mistenkes at overløp fra fordelerskap er tilkoblet.
