# Kon-Tiki-svingen 29 4019 Stavanger

# Meget innholdsrikt, praktisk og utbygget selveier rekkehus over fire etasjer. 3 soverom.

## Tilstandsrapport

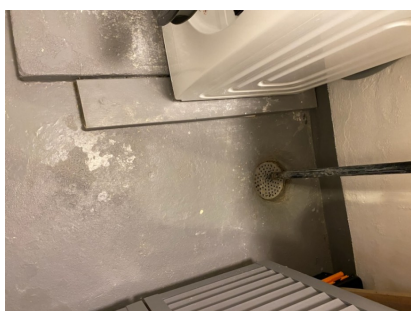
- Ved andre fuktundersøkelser enn hulltaking, er det ikke påvist indikasjoner på fuktskader.

På befaringen ble det registrert mindre fukt og saltutslag.

- Andre tiltak:

Overflatebehandling kan/bør utføres.
