Velkommen til
Skoglien 5
5056 Bergen

Koselig 3-roms selveierleilighet i attraktive Solheimsviken - Flott utsikt | Kort vei til Bybane, buss og studiesteder!

Tilstandsrapport

BOLIGBYGG MED FLERE BOENHETER

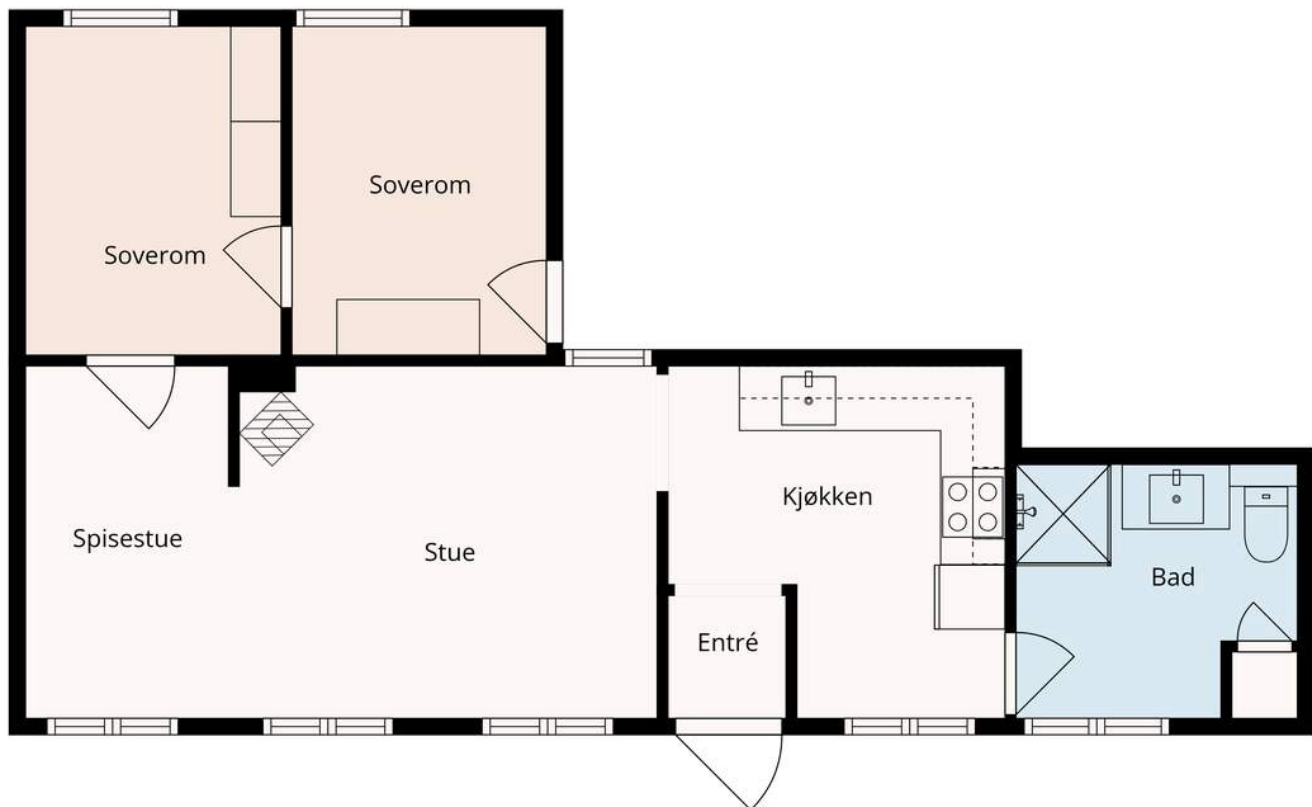
Plantegning oppmålt elektronisk. Målingen anses som svært pålitelig, men ikke garantert.

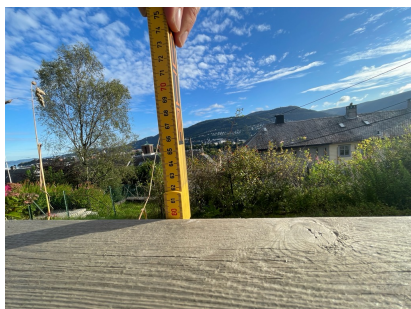
Etter dagens forskrift er det krav om rekkverk på terrasser og balkonger når høydeforskjellen til terreng eller underliggende plan er 0,5 meter eller mer.

Bilde viser høydeforskjell mellom terrasse og terreng.

- Rekkverk må monteres for å lukke avviket.

Kostnadsestimat: 10 000 - 50 000

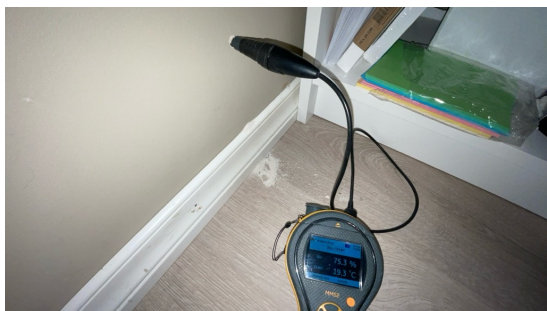
Bildet viser måling av luftfuktighet (RF).

Det påviste fuktnivå gir grunn til å overvåke konstruksjonen jevnlig for å se utvikling over tid, og eventuelt foreta tiltak for å unngå fuktskader.

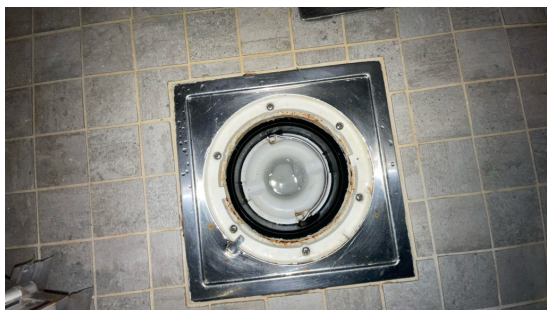
Bilde viser sluk.
U.ETG. > BAD

- Det er viktig å merke seg at levetiden til en membran varierer basert på kvalitet, installasjon og bruk. Eldre membraner kan bli sprø og sprekke opp, noe som fører til at de mister sin vanntettende funksjon. Dette kan resultere i vannlekkasjer gjennom vegger og gulv og fuktskader.
- Overvåk tilstanden jevnlig. For å få tilstandsgrad 0 eller 1 må tettesjiktet skiftes ut, men tidspunktet for når dette er nødvendig er vanskelig å si noe om.

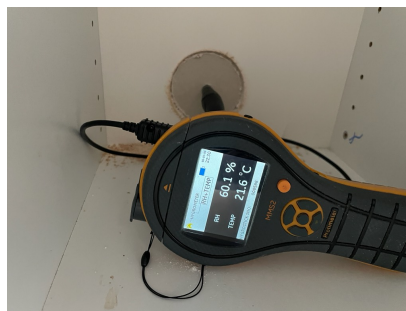
Det gjøres oppmerksomt at på dette er en stikkprøve, det kan ikke utelukkes fukt eller skader andre steder i skjult konstruksjon. Målingen gir kun et øyeblikksbilde av forholdene og kan f.eks. endre seg ved årstider, fukt- og temperaturforhold.

Bilde viser måling av luftfuktighet (RF)
