Velkommen til  
**Raunebakken 5A**  
**4028 Stavanger**

# Populær familiebolig med formidabel utsikt - 2 sov (org. 3) - Parkering - Flott hage - Barnevennlig - Solrik tomt

📍 Raunebakken 5A , 4028 STAVANGER

# gnr. 28, bnr. 1286

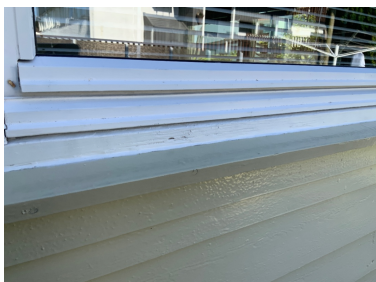
### Dører

Bygningen har malte ytterdører i tre.

- Rekkverkshøyder er under dagens forskriftskrav til rekkverk i trapper.
- Det er avvik:

Trapp til terrasse mangler rekkverk/håndløper. Ett av trinnene har råteskader.

Det anbefales å montere rekkverk, samt bytte ut råteskadet trinn.

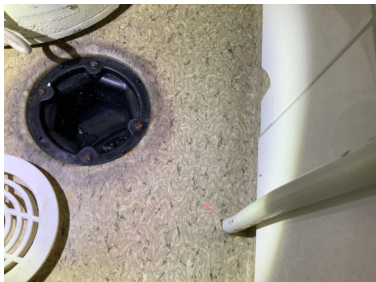
### KJELLER/1.ETASJE > VASKEROM

#### **TG 1U** Tilliggende konstruksjoner våtrom

- Våtrommet har behov for omfattende oppgraderinger. For å sikre en løsning som oppfyller gjeldende krav, bør tettesjikt, sluk og røropplegg oppgraderes og dokumenteres.
- Manglende oppgradering av våtrommet medfører høy risiko for at konstruksjonene ikke vil tåle vanlig bruk av vann eller lekkasjer. Selv om det er dusjkabinett, er det fortsatt en betydelig risiko for at våtrommets konstruksjoner ikke tåler lekkasjer. Dette kan føre til fuktskader på tilstøtende konstruksjoner.

**Kostnadsestimat: 100 000 - 300 000**

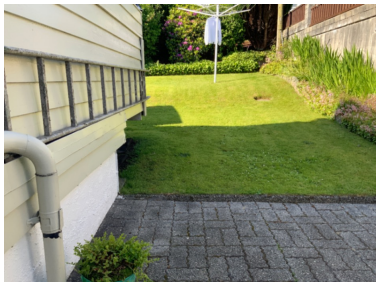
### TG 2 Utvendige vann- og avløpsledninger

Utvendige avløpsrør er av ukjent type. Det er offentlig avløp via private stikkledninger. Utvendige vannledninger er av ukjent type, og offentlig vannforsyning via private stikkledninger.
