Udlandsvingen 15  
5516 Haugesund

# Nordre bydel - innholdsrik enebolig med attraktiv beliggenhet - garasje

# Tilstandsrapport

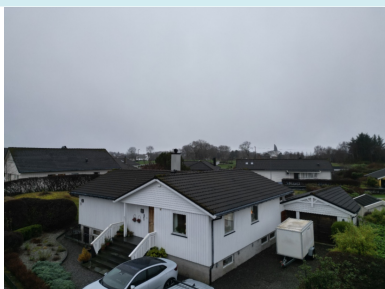
**Byggeår**  
1980

Det er ikke sikkerhetsmessig forsvarlig å bevege seg ut på taket eller observere fra stige. Selv om det ikke er avdekket skader under befaringen, betyr ikke dette at det ikke foreligger skader som en besiktigelse på taket kan avdekke. Vær oppmerksom på denne risikoen. En undersøkelse av taket kan utføres av en fagperson under tilstrekkelige sikkerhetsforhold.»

- Overvåk tilstanden jevnlig. For å få tilstandsgrad 0 eller 1 må tekkingen skiftes ut, men tidspunktet for når dette er nødvendig er vanskelig å si noe om.
- Når taktekking og undertak begynner å bli gamle, øker risikoen for lekkasjer, noe som kan føre til omfattende og kostbare reparasjoner av underliggende konstruksjoner dersom en ikke foretar tiltak på konstruksjonene før dette oppstår.

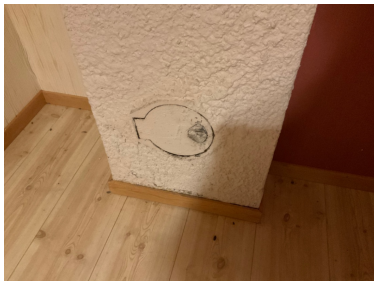
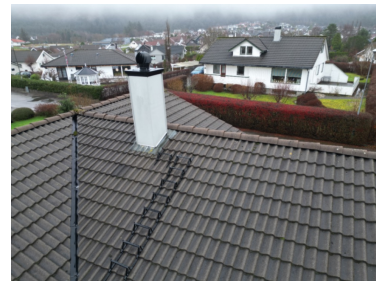
## ! TG 2 Rom Under Terreng

Hulltaking er foretatt og det er påvist avvik i konstruksjonen. Hulltaking er foretatt i stue. Fuktkvotemåling (vekt%) i konstruksjonen ble målt til 25% noe som er noe høyt, det ble også målt med piggmåling i soverom her er det 27% ved fuktmerke i hjørne, samt att det i vaskerom er saltutslag i nedre kant av vegg.

- Det er gjennom hulltaking påvist høyt fuktnivå inne i trekonstruksjonen i hulltakingen, men ikke påvist fuktskader i dette området. Høy luftfuktighet kan over tid føre til muggvekst eller sverting av materialer. Samtidig kan materialer og konstruksjoner bli ødelagt.

25% fukt i stue.

26,4% fukt i soverom

- Det påviste fuktnivå gir grunn til å overvåke konstruksjonen jevnlig for å se utvikling over tid, og eventuelt foreta tiltak for å unngå fuktskader.

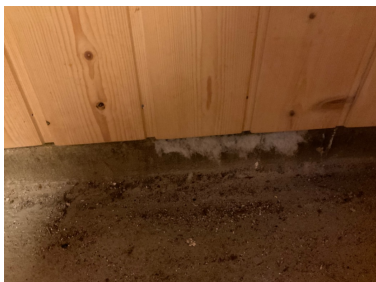
Saltslag vaskerom

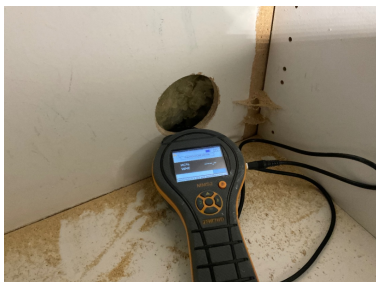
## KJELLER > VASKEROM

Mangelfull dokumentasjon, krav til dokumentasjon av utførelsen av membran ikke er oppfylt. Det er nå ingen symptomer på funksjonssvekkelser, men vær oppmerksom på at dette er risikokonstruksjoner.

- Det må etableres tilfredsstillende membran/tettesjikt i våtrommets våtsone. Alle forhold med tettesjikt, våtsone, sluk m.m. må dokumenteres. Manglende membran/tettesjikt medfører risiko for lekkasjer og fukt i konstruksjonen.
- Eldre sluk av plast er ofte utsatt for lekkasjer og særlig i overganger. Eventuelle lekkasjer kan medføre fuktskader på tilleggende konstruksjoner.

Kostnadsestimat: 20 000 - 100 000

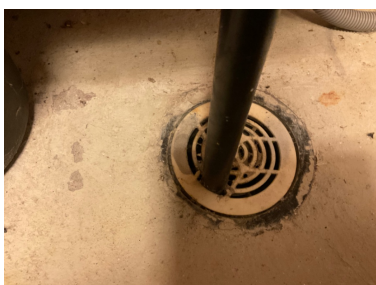
## KJELLER > VASKEROM

Hulltaking er ikke foretatt da det ikke er fysisk mulig pga tilliggende konstruksjoner.  
Våt sone er på yttervegg.  
Det er søkt etter fukt uten vestlige avvik.

- Det er påvist at høydeforskjell fra topp slukrist til gulv/synlig topp membran ved dørterskel er mindre enn 25 mm.
- Det er påvist avvik i fallforhold til sluk i forhold til krav i forskrift på byggetidspunktet.

Manglende dokumentasjon gir usikkerhet om riktig utførelse, noe som øker risikoen for skjulte fuktskader over tid.

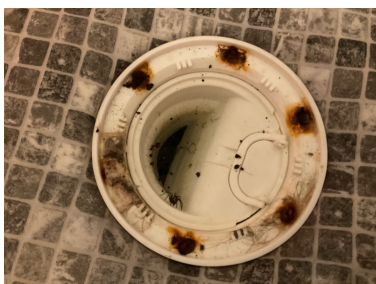
## KJELLER > BAD

Hulltaking er foretatt uten å påvise unormale forhold. Hulltaking er foretatt i stue. Fuktkvotemåling (vekt%) i konstruksjonen ble målt til 9,8%, noe som er tørt.
