Velkommen til  
Skansevegen 8A  
5315 Herdla

# Velholdt og lettstelt enebolig over ett plan. Eiendommen er pent opparbeidet og særdeles solrik. Godt med parkering.

## Tilstandsrapport

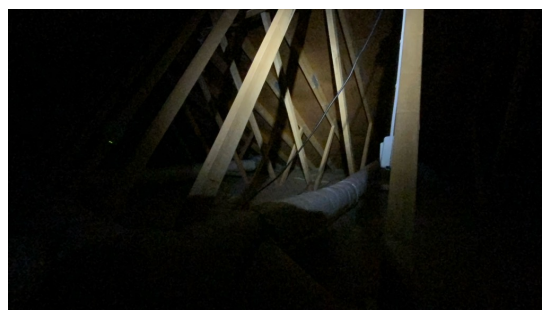
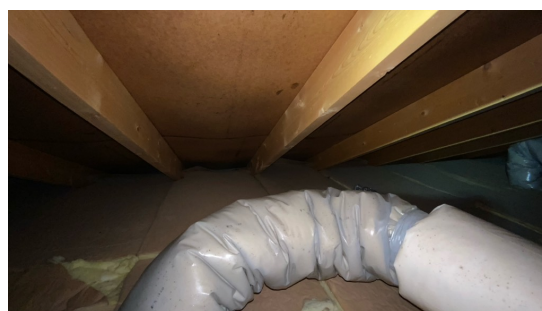
Saltaks konstruksjon av takstoler, med sutaksplater og kaldt loft.

Det er ikke gulv i kaldtloft. Takkonstruksjonen er kontrollert fra luke.

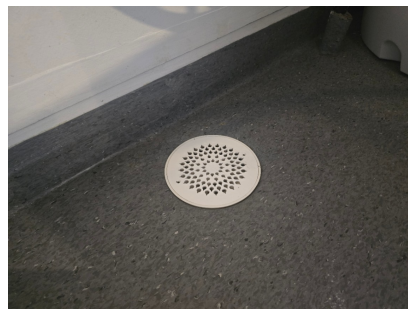
### TG 1 Sluk, membran og tettesjikt

Membran på gulvet er våtromsbelegg, som er klemt til sluken.
