Sørlibakken 19  
4073 Randaberg

Velkommen til  
**Sørlibakken 19**  
**4073 Randaberg**

# Enebolig med alt på et plan. Solrik og opparbeidet tomt. Garasje. Lagringsloft og kryp-kjeller Attraktivt boligområde.

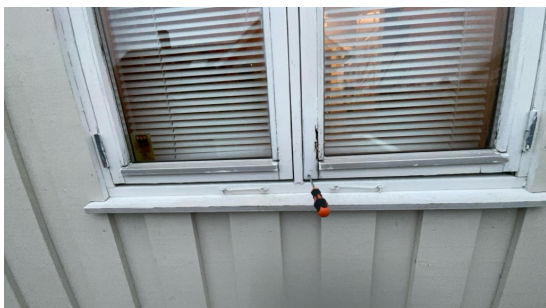
- Det er påvist vinduer med fukt/råteskader.
- Det er påvist andre avvik:

Det er påvist råteskade i vinduet i boden, sett fra terrassen.

Det er råte i vindu i bod sett fra terrasse.

- Andre tiltak:
- Vinduer med råteskader må erstattes med nye.

Vindu med råteskader bør skiftes ut for å hindre videre forringelse og potensiell fuktinntrengning i konstruksjonen.

**Kostnadsestimat: Under 20 000**

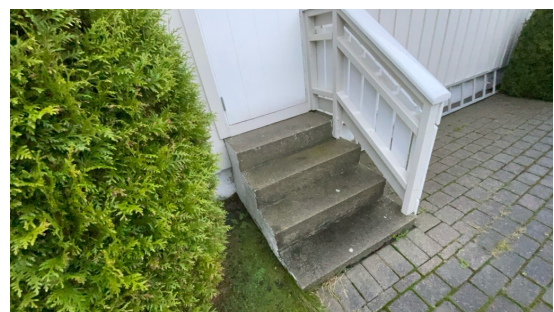
Mangler rekkverk på en side bi-inngang.

- Rekkverk må monteres for å lukke avviket.

Det bør monteres rekkverk på den siden av trappen hvor dette mangler, for å redusere risikoen for fall og personskader. Manglende rekkverk utgjør en sikkerhetsrisiko, spesielt for barn, eldre og personer med nedsatt bevegelighet.

**Kostnadsestimat: Under 20 000**

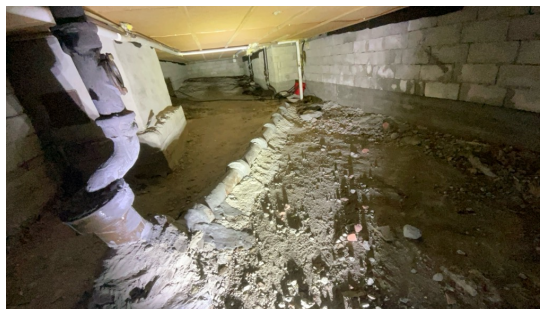
Kryp Kjeller med stubbloftsgulv er tørr og ingen tegn til fukt.

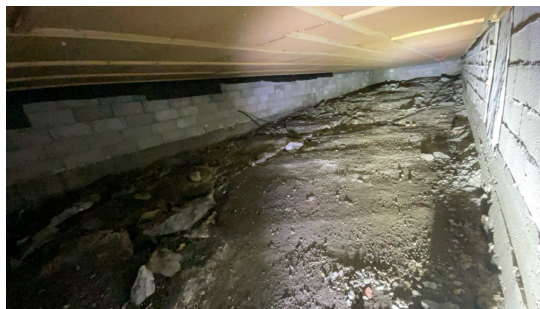
Kryp Kjeller med stubbloftsgulv er tørr og ingen tegn til fukt.

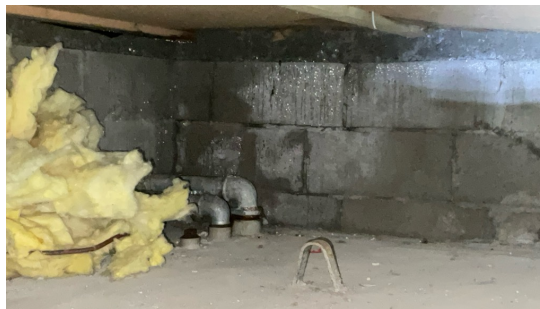
- Det er stedvis påvist fuktnivå som tilsier at konstruksjonen kan ha fuktskader.

Det er registrert fukt/kondens over oljetank, rundt rør og på grunnmur, samt noe i takplater.

Det er fukt/kondens over oljetank rundt rør og på grunnmur samt noe i takplater.

- Overvåk konstruksjonen jevnlig. Avviket kan medføre behov for tiltak, men bør observeres over tid.

Det bør gjennomføres ytterligere undersøkelser for å avdekke omfanget av fuktskader og årsak til fukt/kondens i krypkjelleren.

Tiltak for å bedre ventilasjonen og redusere fuktbelastningen bør vurderes, samt utbedring av eventuelle skader.

Konsekvensen av manglende utbedring kan være økt risiko for råte, soppdannelse og skader på bærende konstruksjoner.

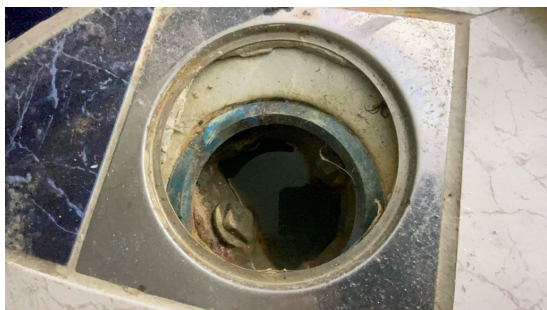
Eldre gulvbelegg ned i eldre stålsluk med klemring.

Badet må renoveres for å oppfylle dagens krav til våtrom og sikre tilstrekkelig beskyttelse mot fuktskader + skifte til pvc sluk.

Konsekvensen av å ikke utbedre forholdene er økt risiko for lekkasjer og fuktskader, noe som kan føre til kostbare reparasjoner og redusert levetid for konstruksjonen.

**Kostnadsestimat: 200 000 - 500 000**

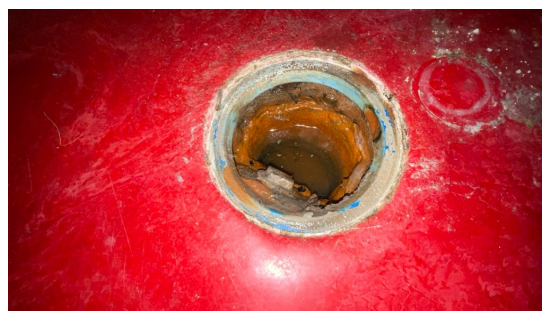
Manglende fall mot sluk og utilstrekkelig høyde fra slukrist til dørterskel medfører økt risiko for vannskader og følgeskader på tilstøtende konstruksjoner.

Gulvbelegg klemt ned i eldre stålsluk.

Oppgradering vil redusere risikoen for lekkasjer og sikre funksjonell og trygg bruk av rommet.

**Kostnadsestimat: 20 000 - 100 000**

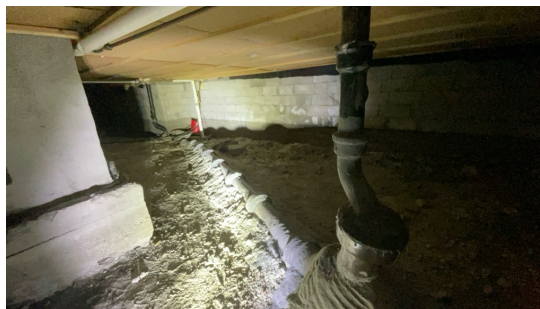
Avløpsrør av keramikk og støpejern sett fra krypkjeller.

Det anbefales å gjennomføre en kamerainspeksjon av de utvendige vann- og avløpsledningene for å avdekke eventuell slitasje eller skader, da rørene er av eldre type (keramikk/støpejern) og har passert mer enn halvparten av forventet brukstid.

Konsekvensen av manglende tiltak kan være økt risiko for lekkasjer, rørbrudd eller tilstopping, noe som kan føre til vannskader og kostbare reparasjoner.
