Velkommen til

Bjørgeveien 181
5141 Fyllingsdalen

Lys og romslig 3 - roms leilighet med utsikt, balkong og terrasse i vannkanten.

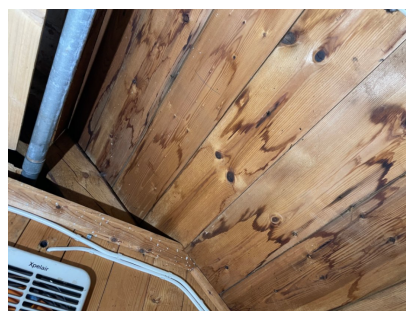
- Det er avvik:
 - Det er påvist fuktskjolder i takkonstruksjonen. Ved fuktskjolder er det fare for lekkasje eller kondens i konstruksjonen, som igjen kan føre til skader. Loftet fremsto som tørt på befaringstidspunktet. Konstruksjonen må overvåkes jevnlig. Dersom det registreres fukt må det gjøres nærmere undersøkelser og tiltak.

Bilde viser fuktskjolder i takkonstruksjon.

Viser til vurderinger og eventuelle anbefalte tiltak som er nevnt over.

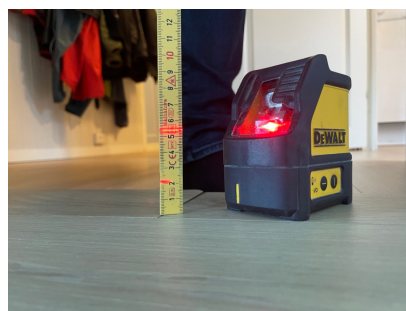
- Målt høydeforskjell på over 20 mm innenfor en lengde på 2 meter og målt høydeforskjell på over 30 mm gjennom hele rommet.. Tilstandsgrad 3 gis med bakgrunn i standardens krav til godkjente måleavvik. For å få tilstandsgrad 0 eller 1 må høydeforskjeller rettes opp. Ytterligere undersøkelser må foretas for å få kartlagt omfanget for utbedring.

Bilde viser måling av gulv ved laser.

Kostnadsestimat: 100 000 - 200 000

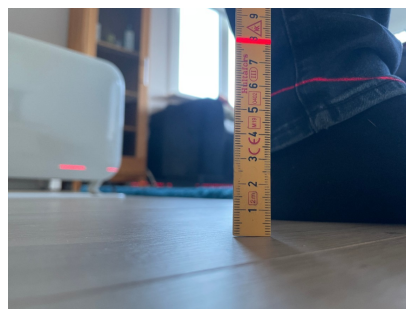
Bilde viser måling av gulv 2 meter fra laser.

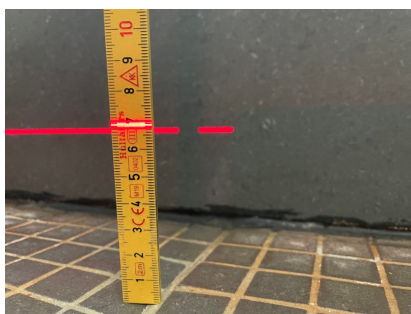
- Det er avvik:
- Målinger viser at det ikke er fall til sluk (motfall). Et bad med manglende/reduert fall til sluk blir mindre funksjonelt og sikkert for brukeren. Dette kan medføre stående vann på gulvet, vann som ikke ledes effektivt til sluket, økt risiko for at vann renner ut av rommet og redusert sklisikkerhet på gulvet. Vær oppmerksom ved bruk. For å lukke avviket må gulvet bygges om, for å få riktig fall til sluk. Det vil imidlertid sjelden være økonomisk rasjonelt som et enkeltstående tiltak. Ved en eventuell renovering, påse at badet bygges med riktig fall til sluk. Anbefalt bruk av dusjkabinett, samt installasjon av automatisk vannstopper ved vaskemaskin.

Bilde viser måling av høyde på gulv i hjørne av dusj

Kostnadsestimat begrenser seg til en eventuell utbedring av gulv. Dersom det ved utbedring av gulv dukker opp skader i tilstøtende konstruksjoner er dette ikke medregnet.

Kostnadsestimat: 100 000 - 200 000

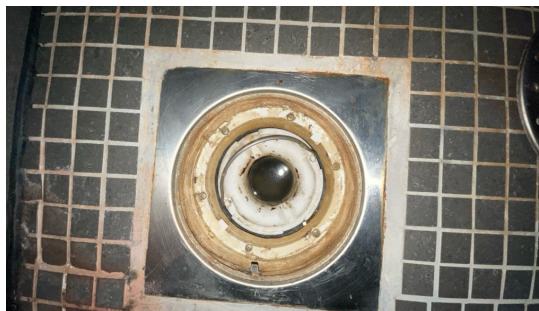
Bilde viser sluk.

Viser til vurderinger og eventuelle anbefalte tiltak som er nevnt over.
