Velkommen til  
Uppdalsvegen 14  
5460 Husnes

# Innholdsrik enebolig med stor, usjenert tomt og fin utsikt | Garasje og sentral beliggenhet

## Tilstandsrapport

gnr. 144, bnr. 122

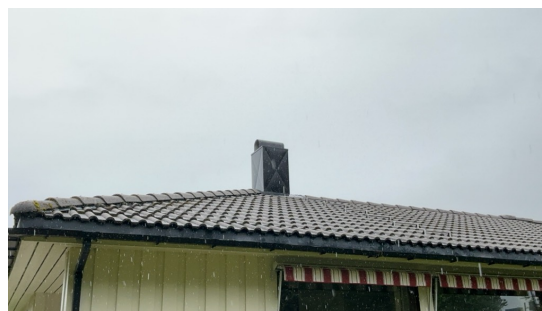
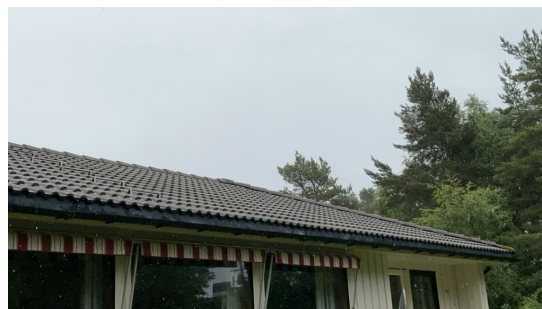
**! TG 2 Nedløp og beslag****Beskrivelse**

Takrenner og nedløp i plastutførelse  
Det er montert stigtrinn på takflate  
Heldekkende sort pipebeslag

Taket bør inspiseres nærmere, spesielt rundt pipegjennomføringen, for å avdekke eventuelle skader eller mangler som ikke er synlige fra bakkenivå.

Begrenset inspeksjon gir økt risiko for skjulte feil og lekkasjer, noe som kan føre til fuktskader i konstruksjonen.

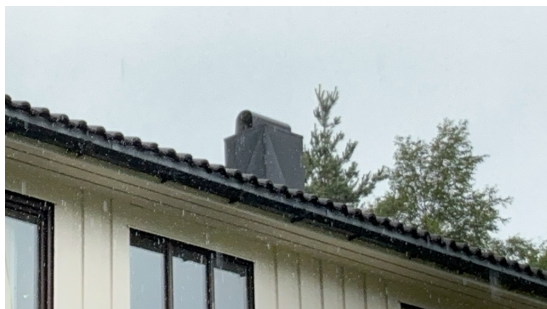
### ! TG 2 Veggkonstruksjon

- Det er påvist andre avvik:

Det må påregnes stedvis utskiftninger av kledning som del av det løpende vedlikeholdet. Konsekvensen av manglende tiltak kan være økt risiko for råteskader og redusert beskyttelse av veggkonstruksjonen.

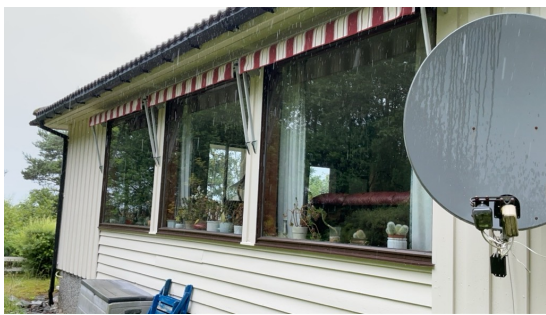
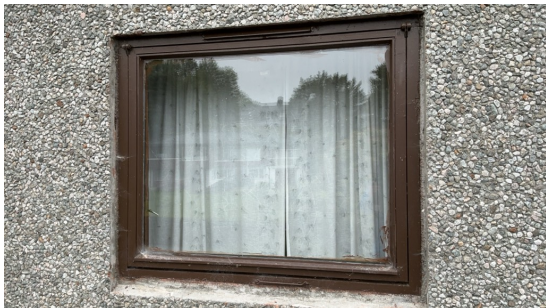
### ! TG 2 Dører

Dersom tiltak ikke utføres, kan det føre til økt slitasje og risiko for skade på dørens mekaniske deler, samt redusert brukervennlighet.

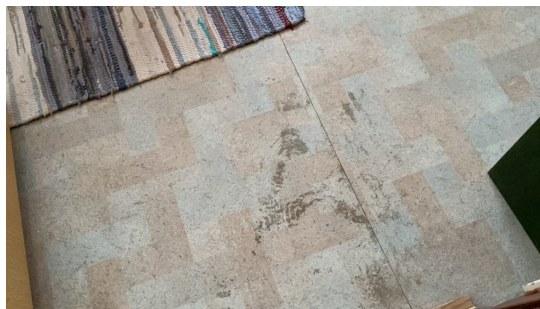
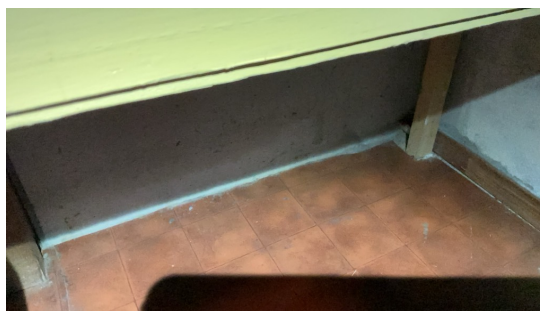
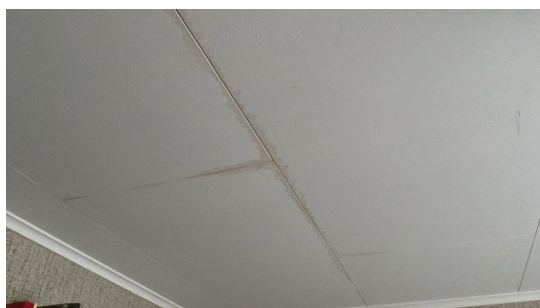
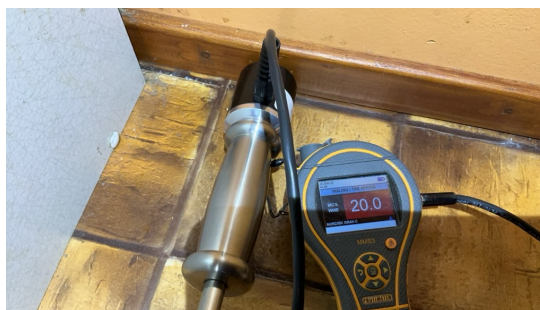
Fuktmåling med hammerelektroder er foretatt og det er påvist avvik i konstruksjonen. Fuktmåling er foretatt ved/i Toalettrom.  
Fuktkvotemåling (vekt%) i konstruksjonen ble målt til 20.

- Det er påvist indikasjoner på noe fuktgjennomtrenging inn i kjellermur.
- Det er påvist andre avvik:

Soverom med himlingsplater i tak- fuktskjolder i tak grunnet tidligere lekkasje

Det bør iverksettes tiltak for å utbedre fuktgjennomtrenging i kjellermur og ujevnheter i gulv og vegger, samt undersøke årsaken til saltutslag og fuktskjolder.

Himlingsplater på soverom bør skiftes ut- eventuelt overflatebehandles- det er ikke forelagt opplysninger om årsak og tidspunkt for lekkasjevann.

Buling på vegg mot soverom bør vurderes utbedret.

Det påviste fuktnivå gir grunn til å overvåke konstruksjonen jevnlig for å se utvikling over tid, og foreta tiltak for å unngå fremtidige fuktskader.

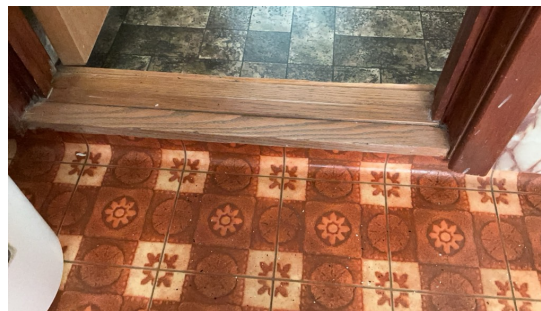
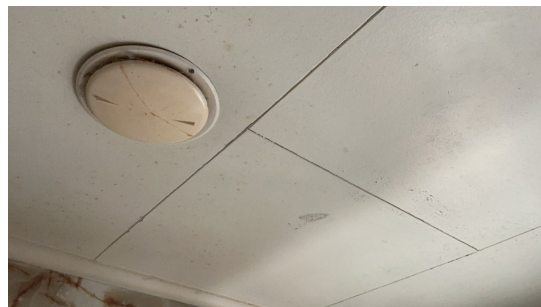
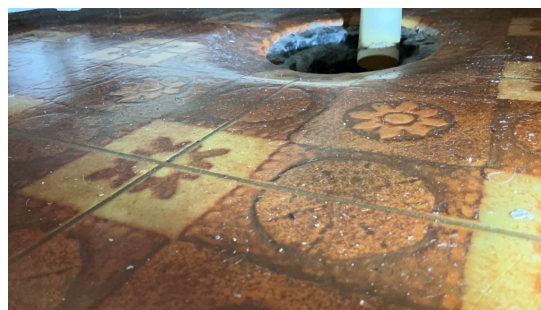
### 1. ETASJE > BAD

#### TG 0 Tilliggende konstruksjoner våtrom

Fuktmåling med hammerelektroder er foretatt uten å påvise unormale forhold. Fuktmåling er foretatt ved/i Trappegang. Fuktkvotemåling (vekt%) i konstruksjonen ble målt til 8,4.

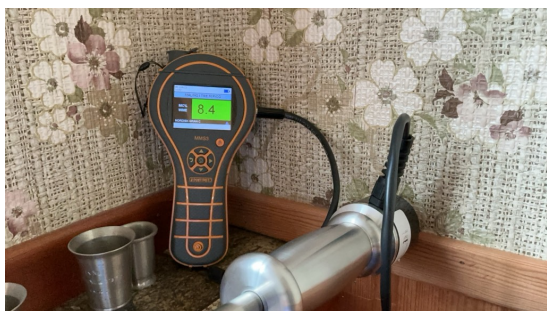
### KJELLER > VASKEROM

#### ! TG 3 Generell

- Manglende oppgradering av våtrommet medfører høy risiko for at konstruksjonene ikke vil tåle vanlig bruk av vann eller lekkasjer. Selv om det er dusjkabinett, er det fortsatt en betydelig risiko for at våtrommets konstruksjoner ikke tåler lekkasjer. Dette kan føre til fuktskader på tilstøtende konstruksjoner.
- Våtrommet må totalrenoveres. Alle forhold med tettesjikt, våtsone, sluk m.m. må dokumenteres.

Konsekvensen av manglende oppgradering og dokumentasjon er økt risiko for lekkasjer og fuktskader i tilstøtende konstruksjoner, samt at rommet ikke tåler normal bruk.

Kostnadsestimat: 100 000 - 200 000

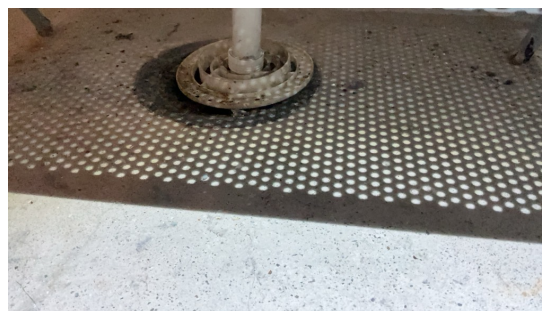
### KJELLER > VASKEROM

#### ! TG IU Tilliggende konstruksjoner våtrom

Hulltaking er ikke foretatt da det ikke er fysisk mulig pga tilliggende konstruksjoner.

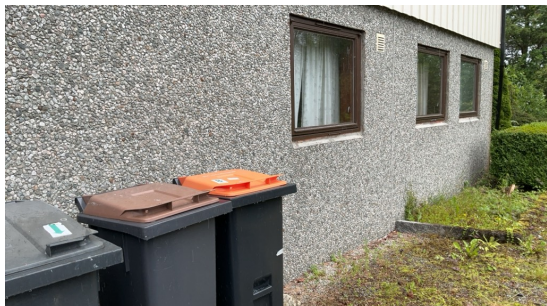
#### ! TG 2 Terrengforhold

Det er planert rundt byggegrunn- brostein og deler av tunet med grusmasser

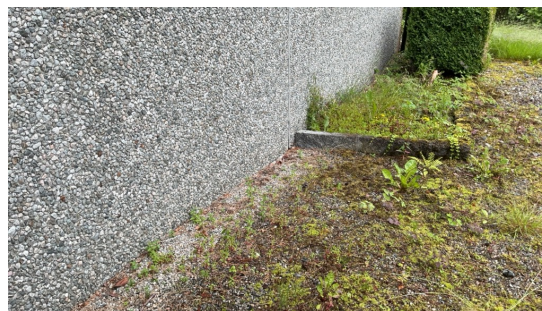
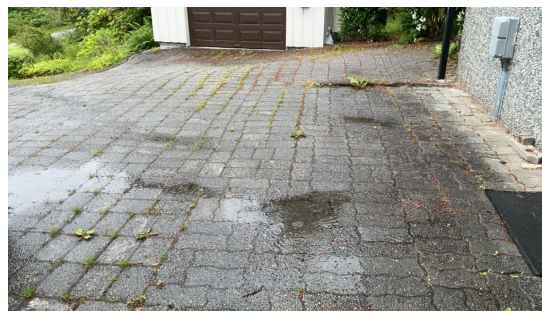
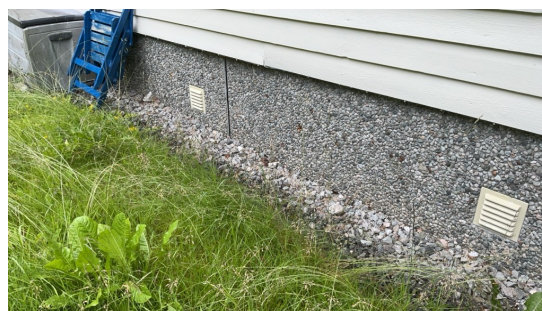
- Terrengforhold | Det er påvist dårlig fall eller flatt terreng inn mot grunnmur og dermed muligheter for større vannansamlinger. Brostein med stedvis ujevn overflate - tiltak for utbedring bør vurderes.

- Andre tiltak:
- Det bør foretas terrengjusteringer.

Det bør vurderes tiltak for å utbedre ujevnheter i brostein og forbedre fall bort fra grunnmuren, for å redusere risikoen for vannansamlinger og fuktbelastning mot bygningskonstruksjonen. Manglende tiltak kan føre til økt fare for fuktskader og skader på grunnmur over tid.

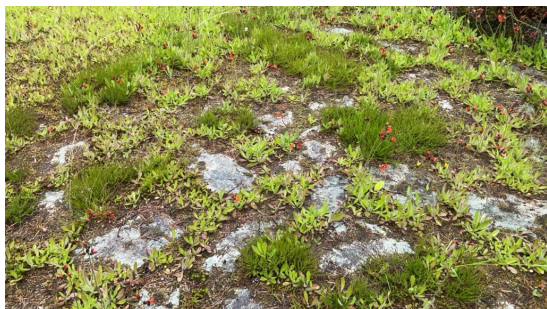
### ! TG 2 Utvendige vann- og avløpsledninger
