**Vestre Vadmyra 35**  
**5172 Loddefjord**

# Sentralt beliggende 3-roms leilighet i 14 etasje med innglasset balkong og flott utsikt over nærområdet.

### BOLIGBYGG MED FLERE BOENHETER

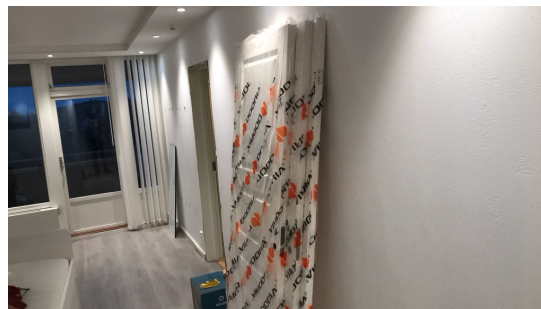
- Nye dørblad skal monteres mellom befarings-salg, disse er derfor ikke vurdert.

Bilde viser nye dørblad.
