Øvre Hydals vei 13  
3970 Langesund

# Enebolig med sjøutsikt og stor eiet tomt | To uteplasser og garasje | Skjermet og barnevennlig ved Hydal

## Tilstandsrapport

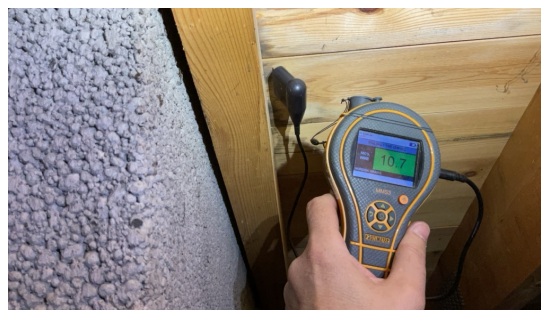
Gjort fuktighetsmålinger flere steder blant annet rundt pipegjennomføring uten å finne noen unormale verdier utover tørt trevirke.

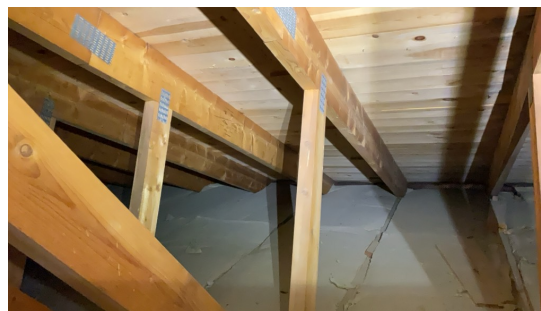
Undertak er gjennomgående i svært god stand.

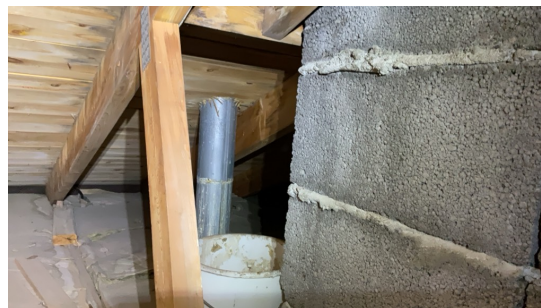
Fuktskjolder på papp over isolasjon ved kanal for kjøkkenventilator. Vurderes som kondens. Kanalen bør isoleres samt kontrolleres slik at varm luft blåses helt ut til friluft og ikke kan kondensere innvendig på luftehatten.

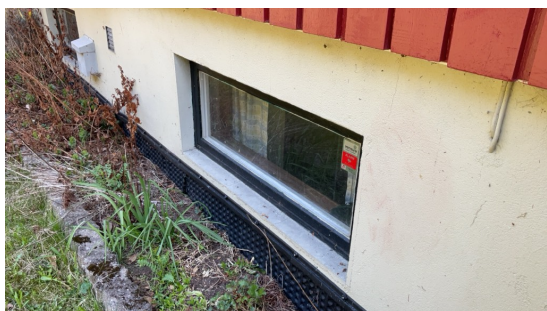
Kjellervindu, et er observert noen sprekker i puss rundt vinduene

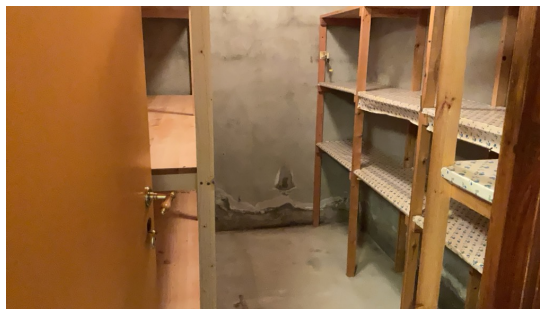
I boder i kjeller er det synlig saltutslipp og fuktskjolder på vegger og overgang vegg/gulv

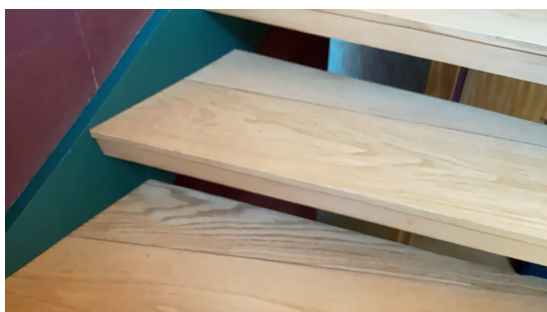
- Innvendig - Innvendige trapper | Det er registrert noen sprekker synlig på trinn som har oppstått i laminatskjøter.
- Tekniske installasjoner - Vannledninger | Mer enn halvparten av forventet brukstid er passert på innvendige vannledninger.

Det er observert noen sprekker i trappetrinn.

Det er kun visuelt, trappen har sin funksjon intakt. For utseende kan det forsøkes å slå sammen skjøter igjen.

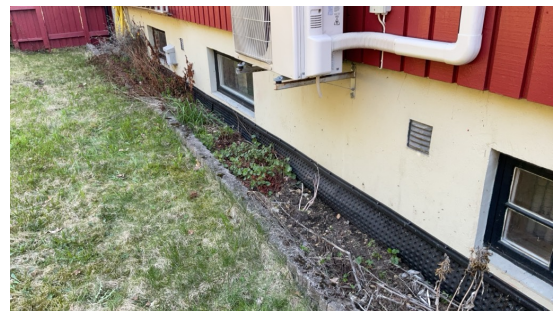
Synlig knotteplast mot vest og videre rundt huset.

Er saltutslag i kjeller og fuktskjolder av nyere dato eller før drenering eller begge deler. Hvis ikke dreneringen fungerer optimalt bør drenering graves på nytt. Ved å etterisolere muene på utsiden blir kjeller varmere og rimeligere å varme opp.

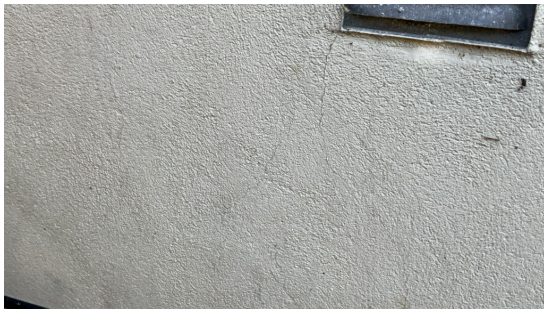
Det er mindre riss synlig i murpuss og puss ved/inntil vindu.

Bildene viser flere mindre riss i murpuss. Rissene vurderes å være av mindre betydning i selve pussen.
