Velkommen til
Konvallveien 11
4331 Ålgård

Stilfullt og moderne rekkehus med fantastisk utsikt! Fleksible løsninger

Befaringsdato: 14.07.2025

Rapportdato: 17.07.2025

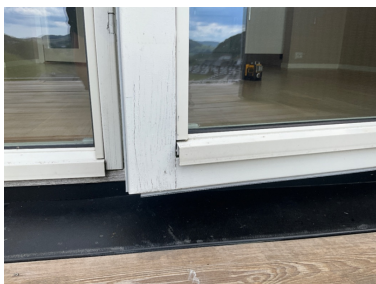
Værslitt dørblad i nedre kant.

Værslitt og oppsprukket treverk øker risikoen for at vann trenger inn i materialet, noe som kan forverre dørens levetid. For å forhindre dette, bør værslitt treverk skrapes og males.

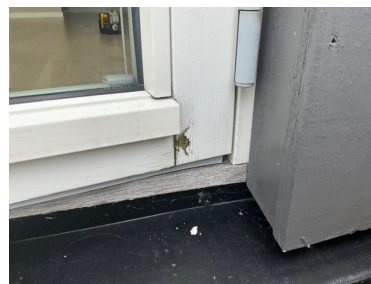
Værslitt dørblad i nedre kant.

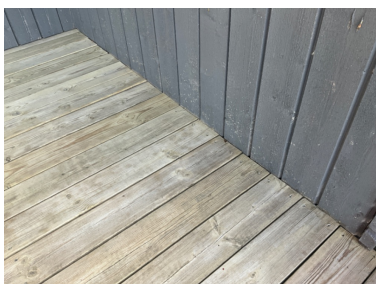
Terrassebord som er plassert helt inntil husvegg.

Det bør etableres avstand mellom kledning og terrassebord, slik at ytterveggen får tilstrekkelig lufting. Dette vil også sikre at man kan vedlikeholde kledningen uten at terrassebordene/plattingen må demonteres.

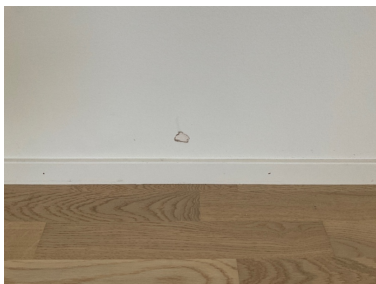
Det er registrert enkelte sprekker i den listefrie overgangen mellom himling og vegg i entré i 1. etasje, samt i et innvendig hjørne på soverom i underetasjen. I tillegg er det observert et mindre sår i vegg og gulvlist på soverommet.

Sprekkene i de listefrie overgangene vurderes å skyldes normale setninger og bevegelser i bygget over tid. Dette, sammen med såret i vegg og gulvlist, regnes kosmetiske avvik. Forholdene kan utbedres med sparkling og overmaling.

Mindre sår i vegg.

Mindre sår i gulvlist

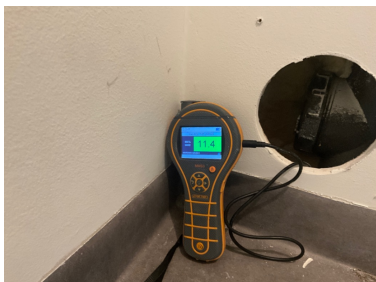
Det er utført fuktmåling i inspeksjonsluke til den påforede veggen mot grunnmur i boden, uten å påvise unormale fuktverdier.

Fuktmålingen regnes som tørr og viser 11,4 vekt%

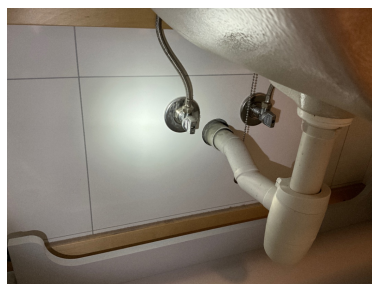
Rørgjennomføring i vegg som ikke er tettet.

Rørgjennomføring under vask må tettes med membran eller egnet fugemasse i henhold til gjeldende forskrifter. Dette er nødvendig for å hindre at fukt ved en eventuell lekkasje fra vask trenger inn i veggkonstruksjonen.

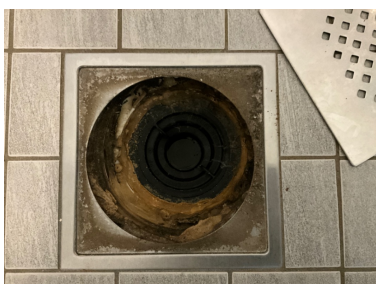
Det er smøremembran med ukjent utførelse.

Det er synlig membran ført inn under slukens klemring.

Oversiktsbilde av sluk

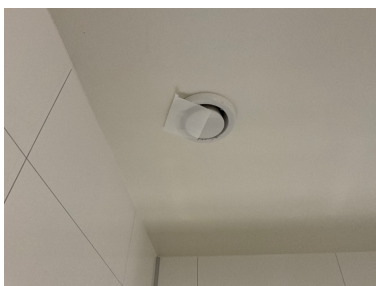
Rommet har et avtrekk i taket koblet til balansert ventilasjon, samt en luftespalte under døren.

Funksjonstest av avtrekket er gjennomført med papir og vurdert som tilfredsstillende.

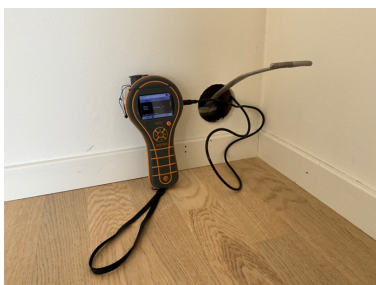
Hulltaking er foretatt fra soverom og inn mot dusjsonen. Det er målt etter fuktighet i veggens bunnsvill ved bruk av elektropigger, uten at det er påvist unormale verdier.

Fuktmåling uten utslag.

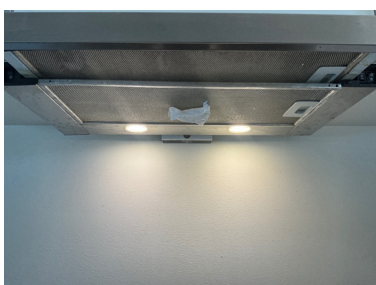
Det er en ventilator over koketoppen med avtrekk ut av boligen.

Funksjonstest av avtrekket er gjennomført med papir og vurdert som tilfredsstillende.

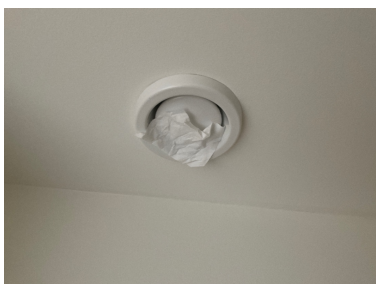
Toalettrommet har mekanisk avtrekk tilkoblet balansert ventilasjon og tilluft fra spalte under dørbblad.

Funksjonstest av avtrekket er gjennomført med papir og vurdert som tilfredsstillende.

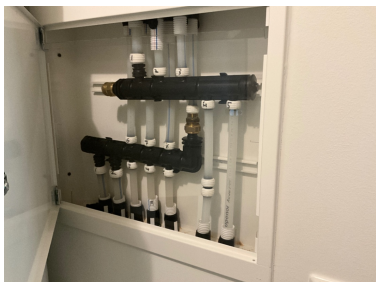
Boligen har innvendige vannledninger av plast (rør-i-rør).
Besiktiget i vannfordelingsskap som er plassert i bod.
Lekkasjevann fra vannfordelingsskap ledes til sluk.
Stoppekran er plassert på bod.

Oversiktsbilde av rørskap,

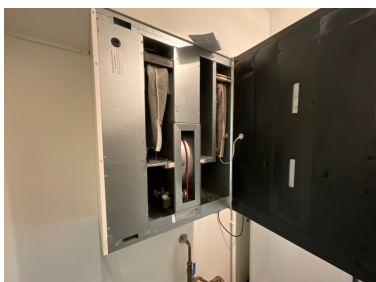
Boligen har ventilering via balansert ventilasjonsanlegg.
Det er avtrekk/tilluft i samtlige rom.
Anlegget er plassert på bod/teknisk rom.

Oversiktsbilde av ventilasjonsaggregat

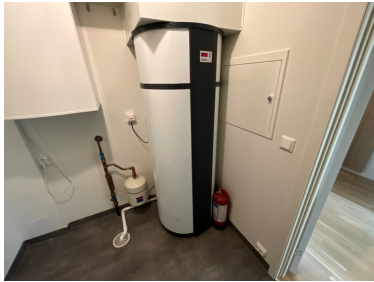
ECOSave kombinerer en varmtvannsbereder med en integrert varmepumpe, som utnytter varme fra uteluften for å varme opp varmtvannet i tanken

Oversiktsbilde av bereder.

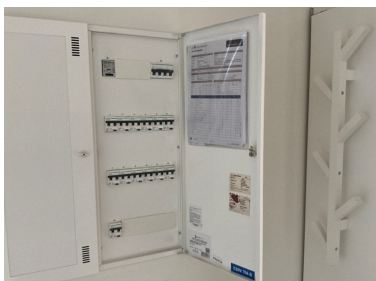
10. Er det tegn på at kabelinnføringer og hull i inntak og sikringskap ikke er tette, så langt dette er mulig å sjekke uten å fjerne kapslinger?
Nei
11. Finnes det kursfortegnelse, og er den i samsvar med antall sikringer?
Ja
12. Foreta en helhetsvurdering av det elektriske anlegget, dets alder, allmenne tilstand og fare for liv og helse. Bør det elektriske anlegget ha en utvidet el-kontroll?
Nei

Oversiktsbilde av sikringskap.
