Onarheimsvegen 142  
5460 Husnes

# Sjarmerende enebolig med tomt på over 7 mål! | Usjenert og nærhet til Husnes sentrum | Stabbur, eldstove og uthus

# Tilstandsrapport

gnr. 143, bnr. 141

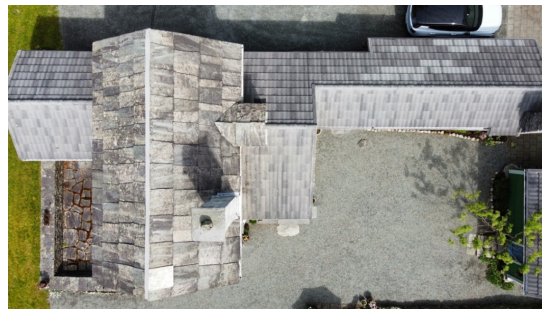
Oversiktsbilde fra drone som viser taktekingen.

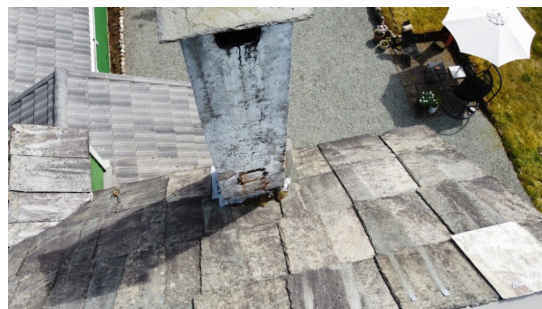
Bilde viser pipe/skorstein. Her har det nylig vært utbedret en lekkasje.

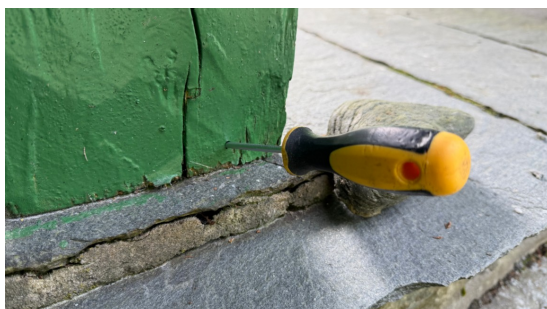
Den utvendige fasaden fremstår med slitasje og værpåkjønning, med behov for vedlikehold og stedvis utskifting av råteskader.

Det er stedvis lite eller ingen lufting i nedre kant av kledningen, noe som ofte var vanligere før i tiden, men som øker risikoen for fukt- og råteskader i konstruksjonen. Forholdet tilsier behov for jevnlig vedlikehold, og ved eventuell utskifting av kledning anbefales det å etablere eller forbedre luftespalte mellom kledningen og ytterveggen.

Bilde viser eksempel på bordkledning med råteskader, her ved svalgangen.

Viser til vurderinger og eventuelle anbefalte tiltak som er nevnt over.

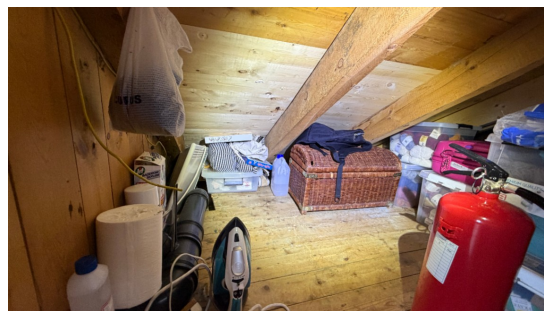
Bilde viser kneloft/kott. Her ser man at deler av sutaket (undertaket) er skiftet ut.

Viser til vurderinger og eventuelle anbefalte tiltak som er nevnt over.

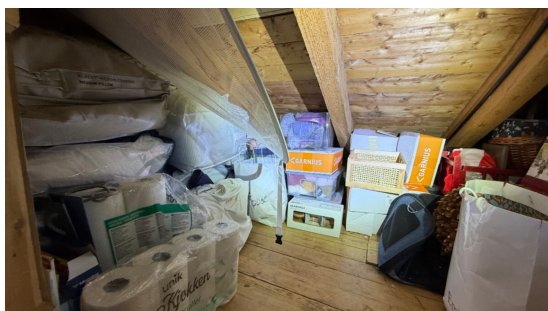
Tilgang for undersøkelse var begrenset på befaringsdagen, blant annet på grunn av overfylt innbo, manglende gulv på deler av kaldtloftet og manglende adkomst/stige, slik at deler av konstruksjonen kun var delvis tilgjengelig for inspeksjon. Dette medfører at eventuelle avvik kan være skjult og ikke ble avdekket ved befaringen. Det anbefales rydding/tilrettelegging og ytterligere undersøkelser.

Bilde viser deler av kaldtloftet. Mye innbo/løsøre gjør undersøkelsen begrenset.

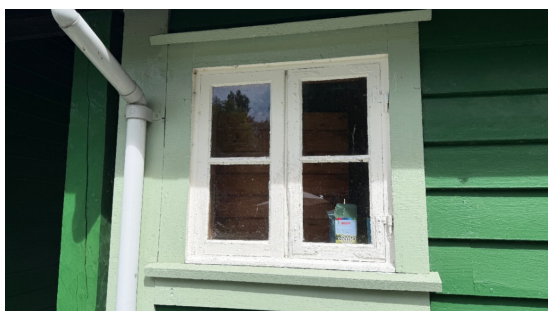
Bilde viser eldre vindu med ok tilstand.

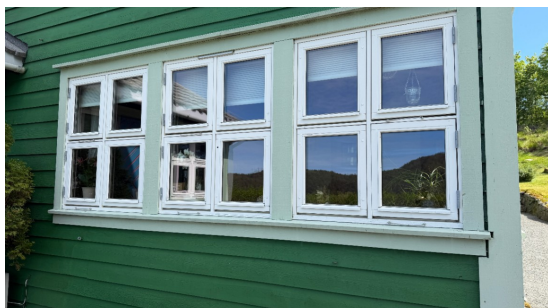
Bilde viser nyere vindu med ok tilstand.

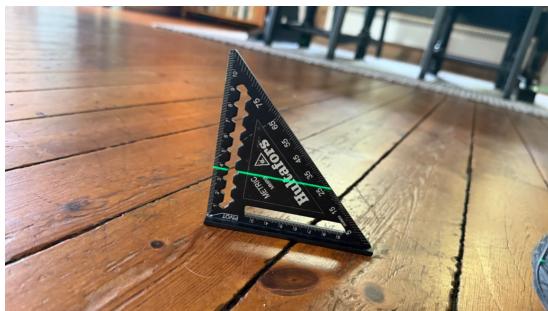
Bildet viser en tilfeldig stikkprøve for å kontrollere skjevheter i gulvet.

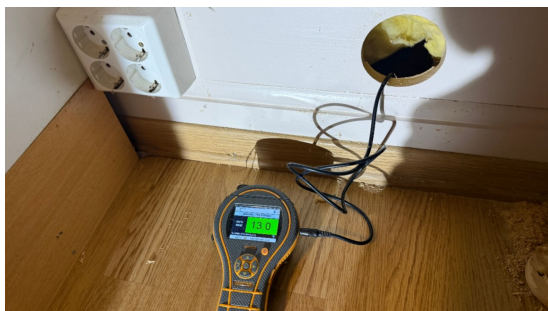
Bilde viser fuktmåling i påføret vegg mot terreng.

Viser til vurderinger og eventuelle anbefalte tiltak som er nevnt over, samt eventuelle vurderinger under punktet "drenering".

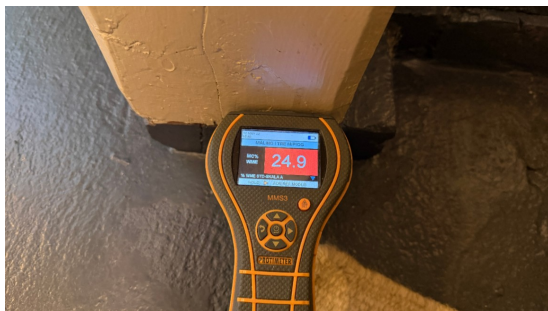
- Innvendig - Rom Under Terreng | Det er begrenset eller mangelfull ventilasjon. Det er observert fuktmerker i nedre del av grunnmuren og registrert forhøyet fuktnivå i en tresøyle i grovkjelleren. Eier opplyser om et tidligere tilfelle av mindre fuktinnsig som skal være utbedret.

Bilde viser forhøyet fukt i tresøyle i uinnredet rom / grovkjeller.

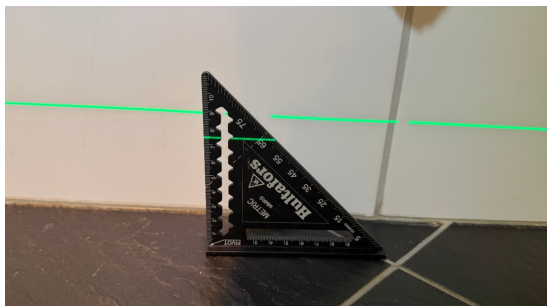
Bildet viser kontrollmåling av fallforholdene på gulvet. Det er ingen høydeforskjell mellom slukrist og gulv ved døren. Kravet er 2,5 cm høydeforskjell.

**Kostnadsestimat: 100 000 - 200 000**

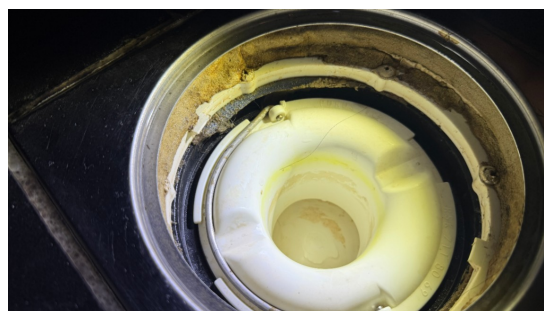
- Våtrom - Loftsetasje Bad - Overflater Gulv | Gulvet har utilfredsstillende fallforhold og fremstår tilnærmet flatt. Det mangler lokalt fall mot sluk og tilstrekkelig høydeforskjell mellom sluk og gulv ved dør. Det er oppkant på terskel ved dusj, og det bør lages drenerende hull. Overflatene bærer generelt preg av mangelfull fagmessig utførelse.

Bilde viser sluk i dusjsonen.

Viser til vurderinger og eventuelle anbefalte tiltak som er nevnt over.

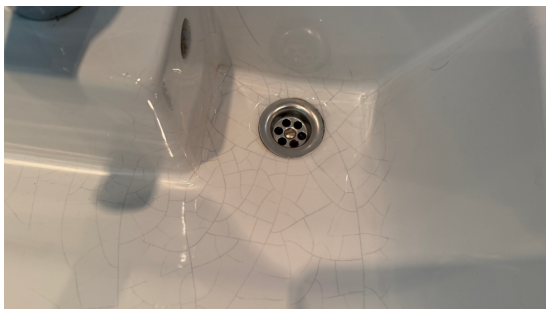
Bilde viser riss i servanten.

Viser til vurderinger og eventuelle anbefalte tiltak som er nevnt over.

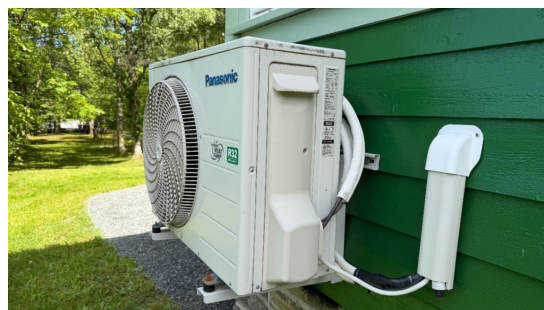
Bilde viser varmepumpens utedel.

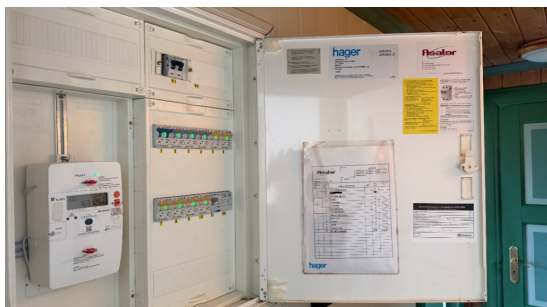
- Det er ikke opplyst om el-kontroll i nyere tid.
- Det er ikke fremlagt dokumentasjon på anlegget/installasjonen.

Bildet viser sikringskapet for det elektriske anlegget.

Det anbefales å innhente dokumentasjon og/eller få gjennomført undersøkelse av anlegget av kvalifisert fagperson for å få en mer presis oversikt over anleggets faktiske tilstand og behov for tiltak.

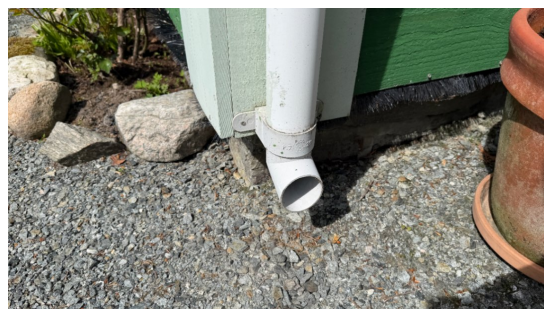
Bilde viser eksempel på at taknedløp er avsluttet over bakkenivå og ikke ledes videre bort fra boligen/fundament.

Eventuelle tiltak bør også sees i sammenheng med eventuelle vurderingene under "krypkjeller" og/eller "rom under terreng".
