Velkommen til  
**Badeveien 189**  
**3370 Vikersund**

# Innholdsrik og modernisert enebolig i barnevennlige omgivelser - 5 soverom - Garasje

# Tilstandsrapport

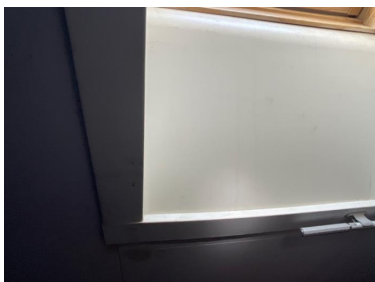
## ! TG 2 Dører

Bygningen har malt hovedytterdør fra byggeår og skyvebalkongdør i malt tre fra 2007.

Lokal utbedring av skader.

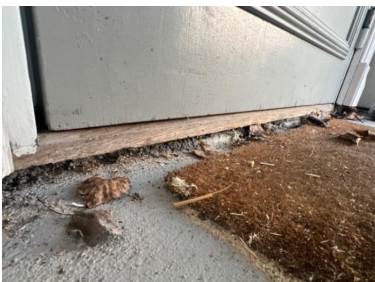
## ! TG 2 Balkonger, terrasser og rom under balkonger

Rekkverket er for lavt i forhold til dagens krav til rekkverkshøyder. Rekkverk er i dag 87 cm. Dagens krav er 1 meter. Fundamenteringsforhold er ikke mulig å kontrollere. Registrert 20 mm skjevhet på gulv, slik at det ikke tyder på fundamenteringssvikt. Mindre brannskader på overflater ved inngang.

Stor veranda på 53 kvm, Spaltet terrassebord og liggende spilerekkverk.

Deler av overflater må utbedres eller skiftes.

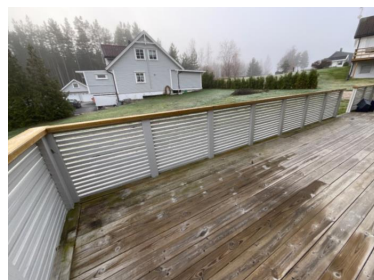
### ! TG 2 Overflater

- For å få tilstandsgrad 0 eller 1 må høydeforskjeller rettes opp. Det vil imidlertid sjelden være økonomisk rasjonelt som et enkeltstående tiltak i en bolig som dette. Dersom boligen en gang skal renoveres, kan man vurdere slike tiltak.

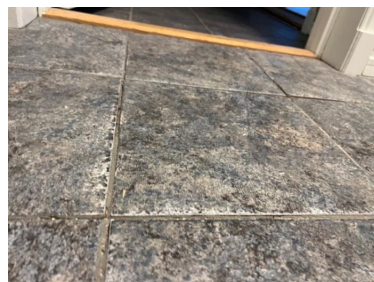
### ! TG 2 Etasjeskille/gulv mot grunn

Etasjeskiller er av betongdekke og trebjelkelag.

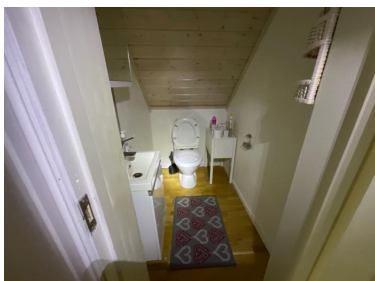
### TG 2 Vannledninger

Det er påvist at eventuelt lekkasjevann fra rør i rør system ikke ledes til sluk eller annen kompensierende løsning. Mer enn halvparten av forventet brukstid er passert på innvendige vannledninger.

**Kostnadsestimat: 10 000 - 50 000**

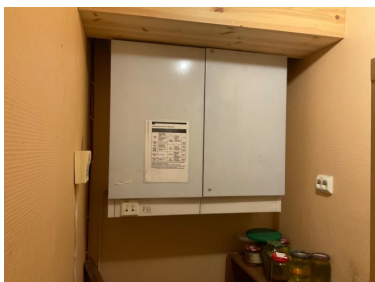
## ! TG 2 Varmtvannstank

Varmtvannstanken er på ca. 300 liter.

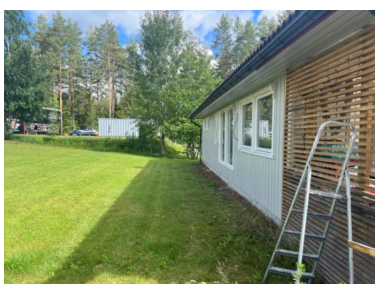
## ! TG 2 Grunnmur og fundamenter

Grunnmuren har sprekke-dannelser. Mindre sprekker i grunnmur. Lecamur på tilbygg mangler tilstrekkelig puss/behandling av overflater.

Bygningen har grunnmur i lettklinkerblokker og isolerte/elementer

- Lokal utbedring må utføres.

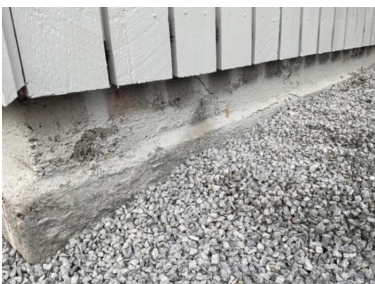
## ! TG 2 Terrengforhold

Eiendommen ligger i svakt skrående terreng. Plenarealer og asfaltert gårdsplass.

- Det er ikke behov for utbedringstiltak.

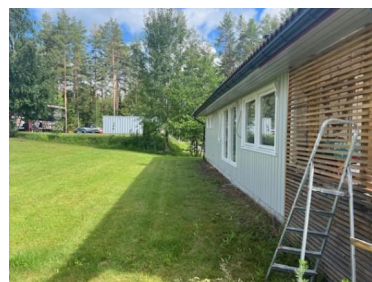
## ! TG 2 Utvendige vann- og avløpsledninger

Utvendige avløpsrør er av plast og er fra 1999. Det er offentlig avløp via private stikkledninger. Utvendige vannledninger er av plast (PEL) og er fra 1999. Det er offentlig vannforsyning via private stikkledninger.
