Velkommen til
Lerkeveien 4
4331 Ålgård

Fin familiebolig m/romslig tomt i barnevennlig område - Garasje og stort gårdsrom

Befaringsdato: 10.01.2025

Rapportdato: 17.02.2025

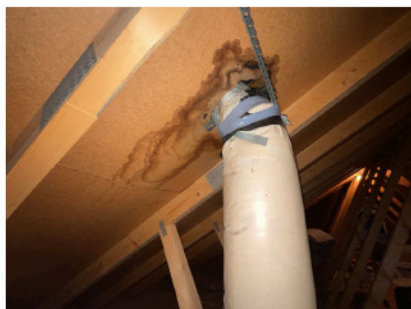
Det er registrert hull i sutaket (undertaket) med tilhørende fuktmerker rundt disse.

Fukt merker rundt rørgjennomføring.

Fukt og/eller kondens problematikken bør undersøkes ytterligere, samt utbedres. Kostnadsestimat er satt med grunnlag i ytterligere undersøkelser.

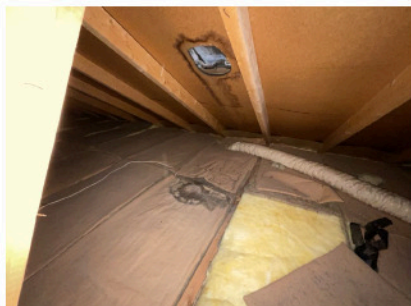
På befaringsdagen ble det avdekket fukt i isolasjonen under hull og rørgjennomføringer i sutaket.

Hull i undertaket og fukt i isolasjonen under.

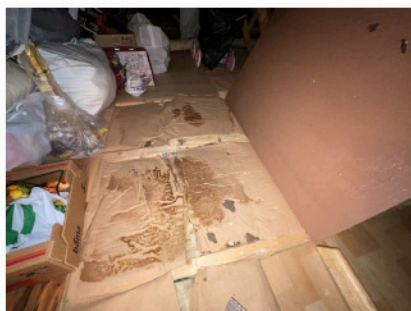
Fukt er også påvist mellom løs laminat på loftet og isolasjonen. I følge skaderapport fra 2024, kan dette skyldes kondens. Det ble ikke utført tiltak.

Kondens/fukt mellom laminat og isolasjon.

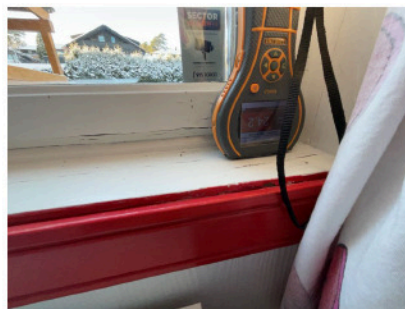
Høyt fuktighetsnivå er påvist ved fuktmåling i karm og vindu på soverommet i første etasje.

Fukt utslag ved måling i karm og vindu.

Vindu med høyt fuktinnivå bør undersøkes ytterligere samt utbedres for å unngå fukt og råteskade. Kostnadsestimat er satt med grunnlag i dette.

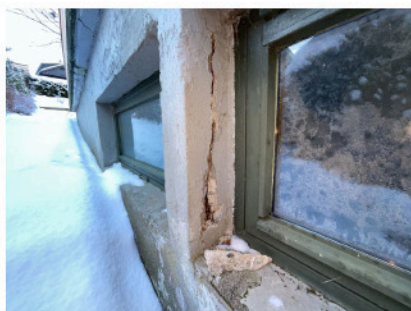
Vegg mellom garasje og bolig har direkte kontakt med asfalt. Dette medfører økt fukt påkjenning. Søle mellom garasje vinduene har sprekker og eksponert armeringsjern.

Sprekk og eksponert armeringsjern.

Vegg bør plasseres med tilstrekkelig avstand fra asfalt. Sprekk bør skjæres ut og pusses i for å unngå ytterligere skader.

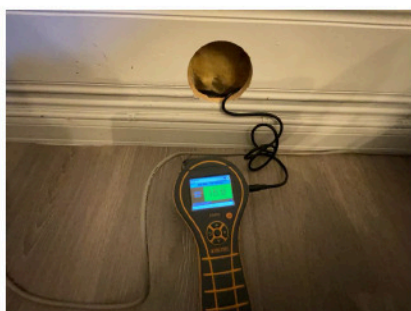
Ingen unormale forhold i vegg.

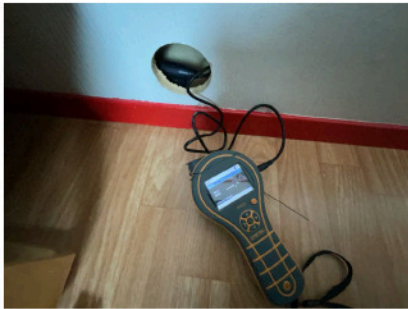
Hulltaking er foretatt i vegg som tilstøter innredning, uten å påvise unormale forhold i veggen.

Ingen unormale forhold i vegg.

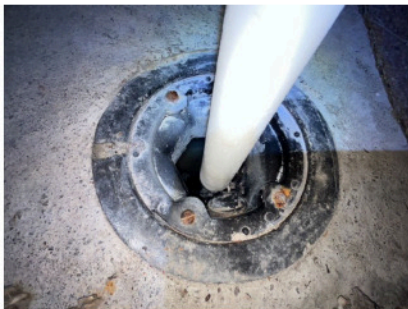
Plastsluk uten membran.

Våtrommet bør oppgraderes. Alle forhold med tettesjikt, våtsone, sluk m.m. må dokumenteres.

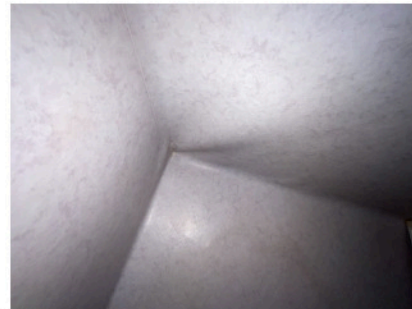
Vinylbelegget på vegg i dusjnisen buler. Ifølge eier skyldes dette en tidligere lekkasje i våtsonen, som nå er utbedret.

Bul i vinylbelegg.

Det er ikke behov for umiddelbar tiltak.

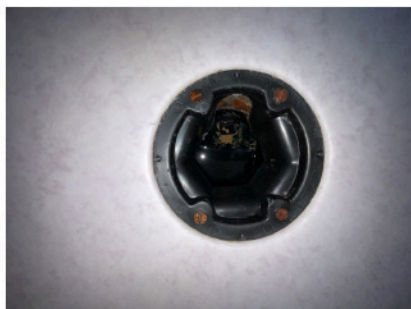
Plastsluk med synlig vinylbelegg.

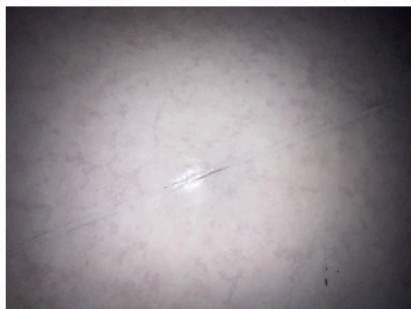
Det er observert sprekk i skjøt til vinylbelegg.

Sprekk i skjøt.

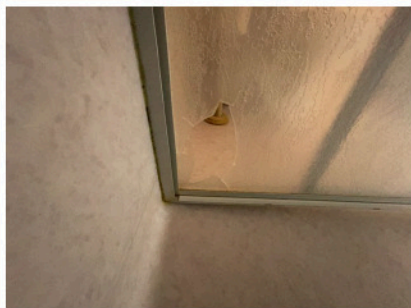
Det er sprekk i servanten, samt hull i dusjvegg.

Hull i dusjvegg.

For å oppnå TG1 må servant og dusjvegg skiftes.

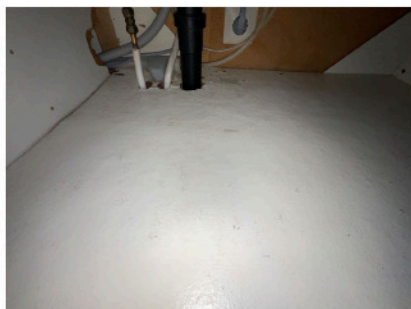
Det er fuktsvelling i bunnplate til skap under vask.

Fuktsvelling i plate under vask.

Det er ikke behov for umiddelbar tiltak, men for å oppnå TG1 må fronter og bunnplate skiftes/utbedres.

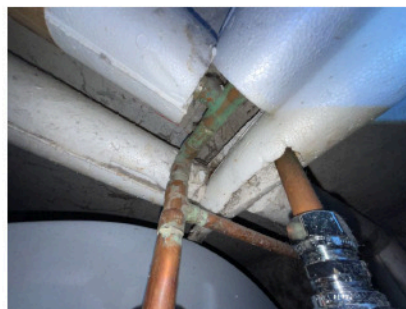
Det er påvist irring/korrosjon i enkelte rørskjøter.

Irr på rør.

Rør med irring/korrosjon bør holdes under oppsyn for for lekkasjer.
