Solbergskogen 2B
3085 Holmestrand

Pen 4-roms andelsleilighet med flott sjøutsikt fra innglasset balkong. Gode boforhold. Balkong mot øst og mot vest

Tilstandsrapport

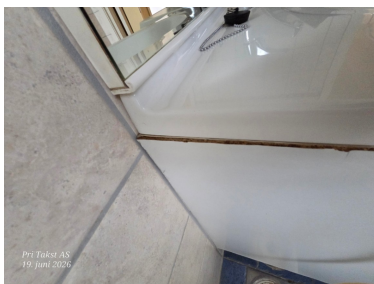
2. ETASJE > BAD/VASKEROM

Det er registrert mindre svelling i baderomsinnredningen mot dusjkabinettet, som følge av fuktpåvirkning. Innredningen bør følges opp og vedlikeholdes eller byttes for å lukke avviket.

Det er registrert mindre svelling i baderomsinnredningen mot dusjkabinettet, som følge av fuktpåvirkning.

Innredningen bør følges opp og vedlikeholdes eller byttes for å hindre videre svelling og skadeutvikling som følge av fuktpåvirkning. Dersom tiltak ikke gjennomføres, kan det oppstå ytterligere skader og redusert levetid på innredningen.
