Velkommen til  
**Vardevegen 1**  
**4265 Håvik**

# Enebolig over to plan med garasje - God planløsning - Romslig terrasse- Rolig og barnevennlig beliggenhet!

# Tilstandsrapport

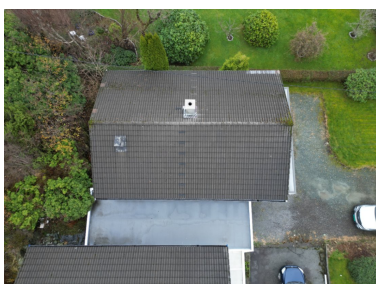
Det er ikke sikkerhetsmessig forsvarlig å bevege seg ut på taket eller observere fra stige. Selv om det ikke er avdekket skader under befaringen, betyr ikke dette at det ikke foreligger skader som en besiktigelse på taket kan avdekke. Vær oppmerksom på denne risikoen. En undersøkelse av taket kan utføres av en fagperson under tilstrekkelige sikkerhetsforhold.»

#### Vurdering av avvik:

#### Konsekvens/tiltak

- Overvåk tilstanden jevnlig. For å få tilstandsgrad 0 eller 1 må tekkingen skiftes ut, men tidspunktet for når dette er nødvendig er vanskelig å si noe om.
- Når takteking og undertak begynner å bli gamle, øker risikoen for lekkasjer, noe som kan føre til omfattende og kostbare reparasjoner av underliggende konstruksjoner dersom en ikke foretar tiltak på konstruksjonene før dette oppstår.
- Tidspunkt for utskiftning av takteking nærmer seg.

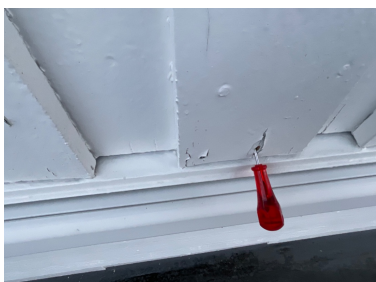
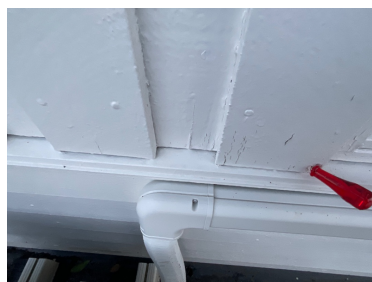
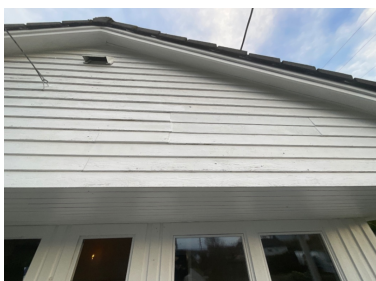
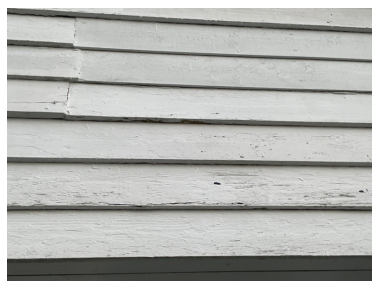
### Vurdering av avvik:

- Det er ingen eller liten lufting i nedre kant av kledning mot grunnmur.
- Det er påvist spredte råteskader i bordkledningen.

### Konsekvens/tiltak

- Råteskader i bordkledningen kan fortsette å utvikle seg både i tilliggende bordkledning og til bakenforliggende veggkonstruksjon, dersom en ikke foretar tiltak.
- Det bør foretas tiltak for å bedre lufting av kledningen.
- Uten tilstrekkelig lufting bak bordkledningen kan fuktighet som trenger inn bak bordene eller gjennom veggen innenfra ikke tørke opp. Dette skaper ideelle forhold for råtesopp og muggvekst.

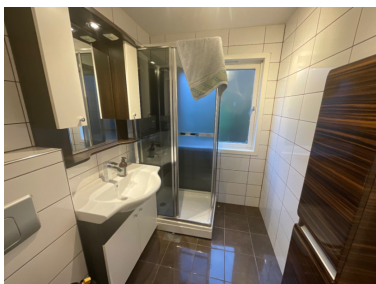
## Vurdering av avvik:

- Det er vindu/dør med ikke fuktbestandige materialer i våtsonen (ved vask, dusj, badekar, osv.), løsningen eller byggematerialet er uegnet.

## Konsekvens/tiltak

- Uegnede materialer må fuktbeskyttes/utskiftes.
- Dersom det ikke gjøres tiltak, kan dette medføre oppfukning, oppsvelling og forringelse av materialer over tid og fuktskader på tilstøtende konstruksjoner.

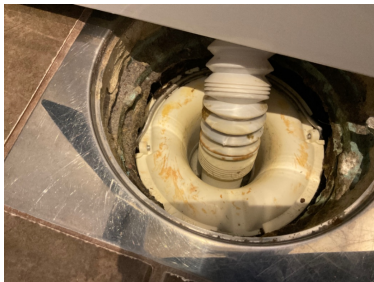
## Vurdering av avvik:

- Det er avvik:

Mangelfull dokumentasjon, krav til dokumentasjon av utførelsen av membran ikke er oppfylt. Det er nå ingen symptomer på funksjonssvekkelser, men vær oppmerksom på at dette er risikokonstruksjoner.

### • Tiltak:

Manglende dokumentasjon gir usikkerhet om riktig utførelse, noe som øker risikoen for skjulte fuktskader over tid.

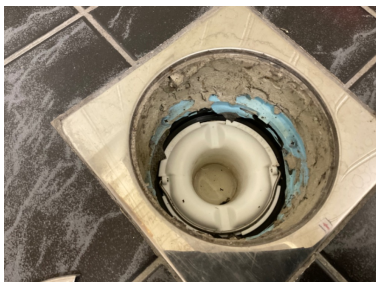
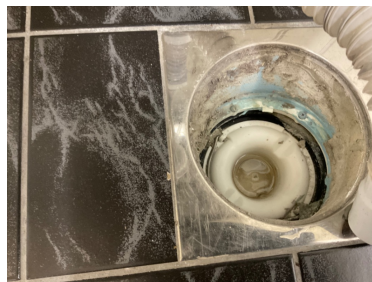
#### Vurdering av avvik:

- Det er avvik:

Mangelfull dokumentasjon, krav til dokumentasjon av utførelsen av membran ikke er oppfylt. Det er nå ingen symptomer på funksjonssvekkelser, men vær oppmerksom på at dette er risikokonstruksjoner.

Manglende dokumentasjon gir usikkerhet om riktig utførelse, noe som øker risikoen for skjulte fuktskader over tid.
