Velkommen til
Staverngaten 10
3112 Tønsberg

Tilstandsrapport

📍 Staverngaten 10 , 3112 TØNSBERG

Befaringsdato: 12.02.2026

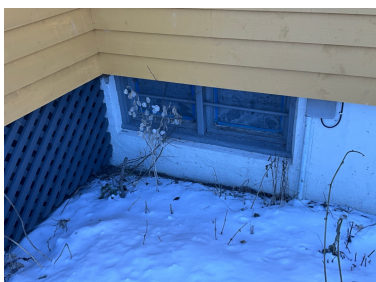
Det er flere vinduer med skade, manglende glass og fuktige rammer.

Utskiftninger og utbedringer bør påregnes.

Kostnadsestimat: 20 000 - 100 000

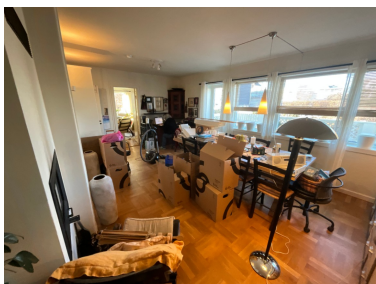
TE 2 Rom Under Terreng

Punktet må sees i sammenheng med 'Drenering'

Det ble foretatt fuktsøk, og det ble indikert forhøyede fuktverdier.

Det er saltutslag og det indikeres forhøyede fuktverdier i nedre deler av vegger.
Dette sees i sammenheng med redusert effekt på utvendig fuktsikring /kapillært oppsug fra grunnen.

Vedlikehold/utskiftning av utvendig fuktsikring bør påregnes for å utbedre forholdet.

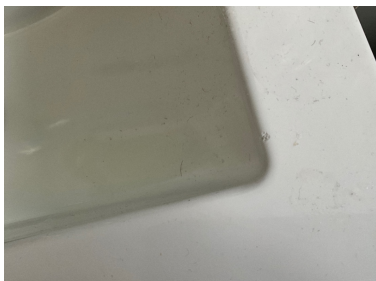
ETASJE > BAD

Det bør etableres tilfredsstillende tilluft til våtrommet, for eksempel ved å montere luftespalte ved dør eller tilsvarende løsning. Manglende tilluft kan føre til dårlig ventilasjon, økt fuktbelastning og risiko for skader på bygningskonstruksjonen samt dårligere inneklima.

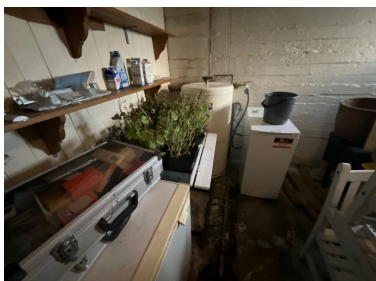
KJELLER > VASKEROM

TG 0 Tilliggende konstruksjoner våtrom

Det er utført fuktmåling i panel i åpen vegg i tilstøtende rom uten å påvise unormale fuktforhold.
