Rotthaugsgaten 3B
5033 Bergen

Tilstandsrapport

Rotthaugsgaten 3 B, 5033 BERGEN
Gnr 167 - Bnr 653
4601 BERGEN

BORETTLAGSLEILIGHET (I BLOKK)

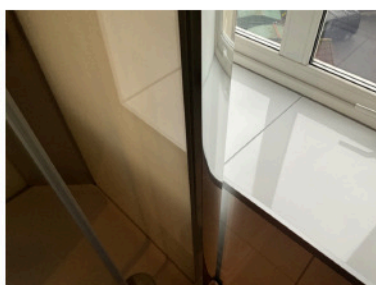
4. ETASJE > BAD (3,3 M²)

Det ble gjort visuelt kontroll av overflater samt kontroll av bom (hulrom under fliser). Fallforhold ble kontrollert med høydelaser. Se kommentarer under avvik. Vurdering av avvik: Det er påvist avvik i fallforhold til sluk i forhold til krav i forskrift på byggetidspunktet. Andre tiltak: Vær oppmerksom ved bruk. For å få tilstandsgrad 0 eller 1 må gulvet bygges om, for å få riktig fall til sluk. Det vil imidlertid sjelden være økonomisk rasjonelt som et enkeltstående tiltak. Ved en eventuell renovering, påse at våtrommet bygges med riktig fall til sluk.

TE2 Overflater Gulv

- Vær oppmerksom ved bruk. For å få tilstandsgrad 0 eller 1 må gulvet bygges om, for å få riktig fall til sluk. Det vil imidlertid sjelden være økonomisk rasjonelt som et enkeltstående tiltak. Ved en eventuell renovering, påse at våtrommet bygges med riktig fall til sluk.

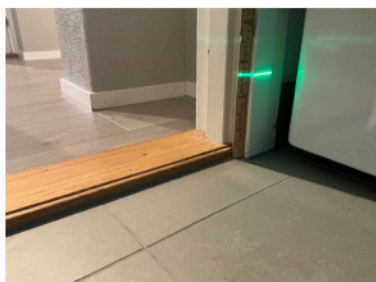
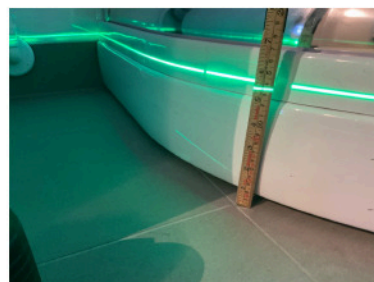
4. ETASJE > BAD (3,3 M²)

Plastsluk m/antatt smøremembran. Bilder av membranutførelse eller øvrig dokumentasjon er ikke mottatt/kontrollert. Det gjøres spesielt oppmerksom på at tekking (membran og mansjetter) ikke er kontrollerbare fordi dette bare kan gjøres ved å demontere fliser. Denne type destruktive undersøkelser blir aldri foretatt ved en tilstandskontroll. Vurdering av avvik: Mer enn halvparten av forventet brukstid er passert på membranløsningen. Mer enn halvparten av forventet brukstid er passert på slukløsningen. Sluk har begrenset mulighet for inspeksjon og rengjøring. Konsekvens/tiltak: Overvåk tilstanden jevnlig. For å få tilstandsgrad 0 eller 1 må slukløsningen skiftes ut og sannsynligvis må også membransjiktet skiftes/utbedres. Det er imidlertid vanskelig å si noe om tidspunktet for når dette er nødvendig. Tilgang til sluk må bedres både for inspeksjon og rengjøring. Det må påregnes å benytte dusjkabinett frem til en evt. oppgradering av rommet.

TE2 Sluk, membran og tettesjikt
