Velkommen til  
**Poppelveien 13**  
**3340 Åmot**

# Enebolig på stor eiet tomt | Garasje og stabbur | To stuer m/ vedovn | Kort vei til skole og buss

## Tilstandsrapport

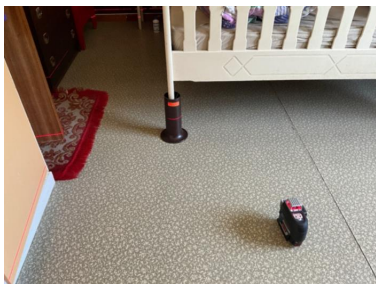
Det er målt 16mm høydeforskjell lokalt (2 meters avstand) i soverom i 2.etg.

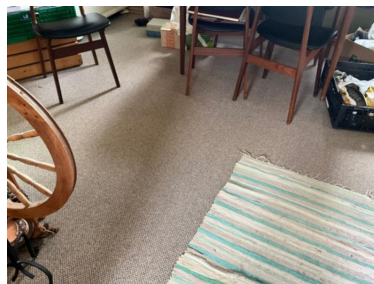
Det er målt 15 mm høydeforskjell totalt i rommet i stue i 1.etg.

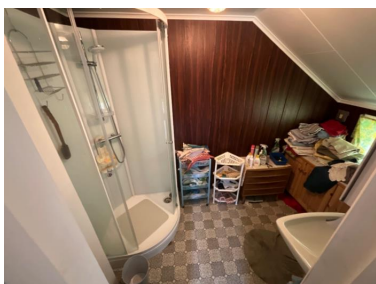
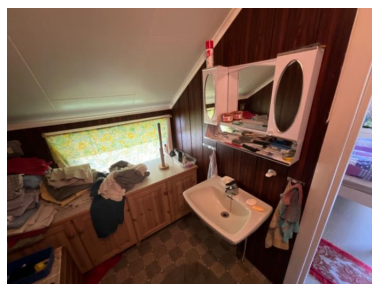
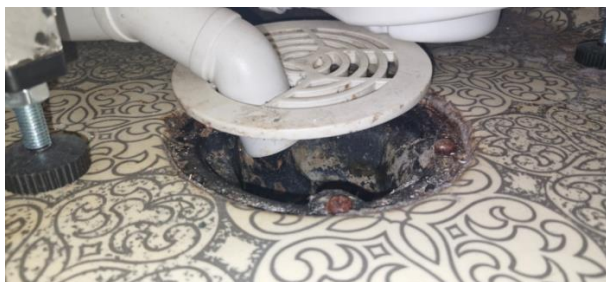
- Manglende oppgradering av våtrommet medfører høy risiko for at konstruksjonene ikke vil tåle vanlig bruk av vann eller lekkasjer. Selv om det er dusjkabinett, er det fortsatt en betydelig risiko for at våtrommets konstruksjoner ikke tåler lekkasjer. Dette kan føre til fuktskader på tilstøtende konstruksjoner.
- Våtrommet må totalrenoveres. Alle forhold med tettesjikt, våtsone, sluk m.m. må dokumenteres.

Kostnadsestimat: 200 000 - 500 000

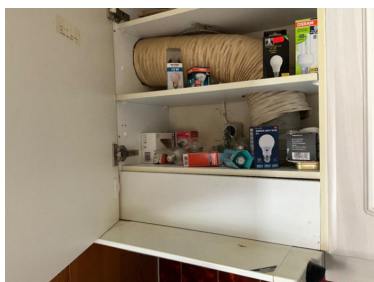
- Utilstrekkelig forsert avtrekk fra kokesonen kan føre til dårlig fjerning av matos, fukt og fettpartikler. Dette kan gi dårlig innelima, økt fettavleiring og risiko for kondens og skader på overflater over tid.
- Det anbefales å kontrollere funksjon og kapasitet på avtrekket, og utbedre eller oppgradere ventilasjonsløsningen slik at tilstrekkelig effekt oppnås i henhold til gjeldende anbefalinger.

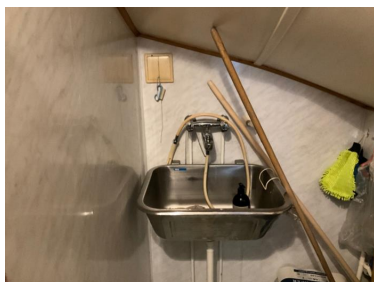
### TG 2 Innvendige vannledninger

- Eldre glødde kobberør har økt risiko for slitasje og lekkasjer, med fare for vannskader.
- Det anbefales å planlegge utskifting eller oppgradering av rørsystemet for å sikre videre driftssikkerhet.
- I forbindelse med oppgradering av våtrom vil det være naturlig med utskifting av rør.

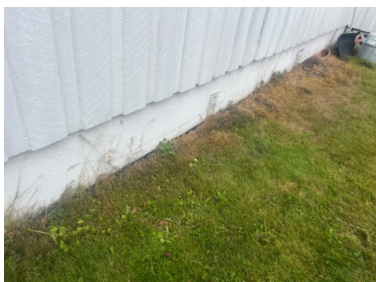
Det er delvis synlig grunnmursbeskyttelse på tilbygg fra 1984.  
Original del med naturlig drenering og ingen fuktsikring på grunnmur.

- Fuktsikring som er utført i henhold til standarden/anbefalinger frem til 1990-tallet er eldre enn 25 år, og har derfor usikker fremtidig funksjon.
- Det mangler, eller på grunn av alder er det sannsynlig at det mangler, utvendig fuktsikring av grunnmuren ved kjeller/underetasje

- Eldre fuktsikring og drenering kan ha redusert funksjonsevne og økt risiko for svikt. Dette kan føre til fuktinntrengning, fuktskader på konstruksjonen og dårlig inneklima over tid.

- Manglende eller sannsynlig manglende utvendig fuktsikring av grunnmur øker risikoen for fuktinntrengning i kjeller eller underetasje. Dette kan føre til fuktskader, muggvekst, dårlig inneklima og nedbrytning av konstruksjonen over tid.

- Det anbefales å følge med på tilstanden og vurdere behov for oppgradering eller utskifting. Ved tegn til svikt bør drenering og fuktsikring fornyes for å sikre tilfredsstillende funksjon i henhold til dagens krav.

- Det anbefales å vurdere behov for etablering eller oppgradering av utvendig fuktsikring og eventuell drenering rundt grunnmuren. Tiltak bør planlegges og utføres i henhold til dagens anbefalinger for å sikre en varig løsning.

- Fuktsikring av muren må etableres inkl. klemlist.

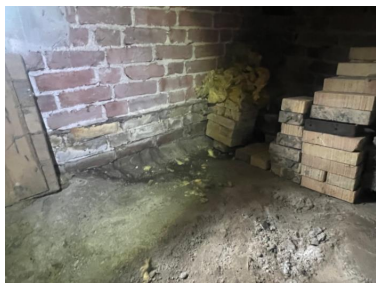
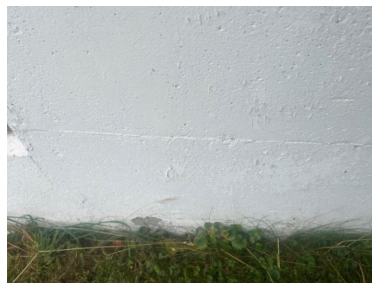
- Det er registrert løs puss/flakking på mur-overflater, og mindre riss i konstruksjonen.

- Utettheter i grunnmur kan føre til fuktinnsig og større sprekkdannelser over tid. Det bør derfor foretas tiltak for å forhindre dette.
