Velkommen til

Stokkeveien 10
3070 Sande I Vestfold

Tilstandsrapport

Befaringsdato: 02.12.2025

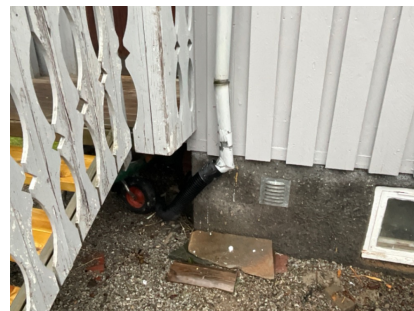
Nedløp skadet, vann ledes bort fra grunnmur.

- Overvåk tilstanden jevnlig. For å få tilstandsgrad 0 eller 1 må beslag/renner/nedløp skiftes ut, men tidspunktet for når dette er nødvendig er vanskelig å si noe om.

Det er naturlig å montere nye beslag, takrenner og nedløp når taket tekkes om.

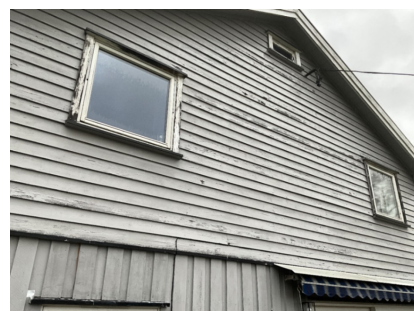
Deler av huset må kles om og det er en risiko for skader i bakenforliggende konstruksjoner.

Slitte overflater/panel

Kostnadsestimat: 200 000 - 500 000

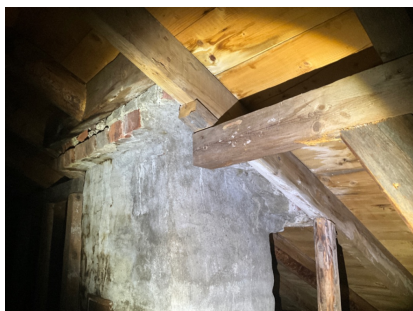
Fuktskjolder rundt pipen, det ble ikke påvist fukt ved befaringen

Ingen øyeblikkelige tiltak er nødvendig.

Loftet må kontrolleres jevnlig og tiltak må vurderes om det oppstår endringer.

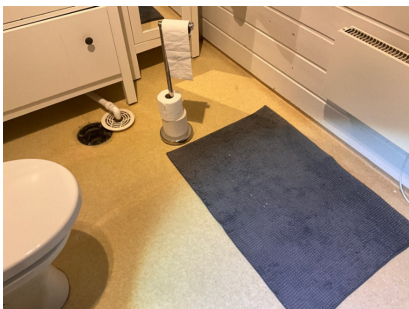
Det er fare for vannskader i underliggende konstruksjoner.

Sluk i motsatt ende av dusjområde.

Kostnadsestimat: 100 000 - 200 000

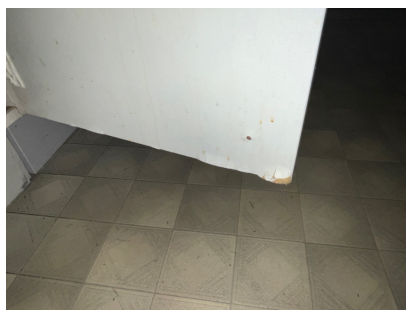
Skader i nedkant dør.

- Det må påregnes lokal utbedring/utskiftning.

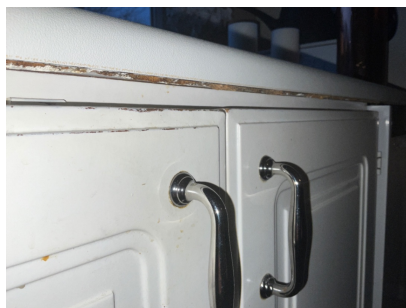
Bruksslitasje og noe svelling i benkeplaten.

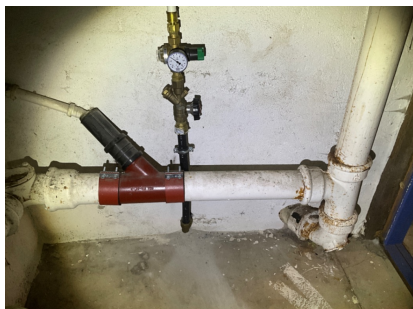
Det er avløpsrør av støpejern i huset og i grunn under huset. Eier opplyser at avløpet er skiftet fra huset og frem til kommunal ledning.

Eldre/opprinnelige avløpsrør.

- Det er ikke behov for utbedringstiltak siden anlegget fungerer i dag, men ut ifra alder kan skader plutselig oppstå på eldre anlegg.
- Eldre avløpsrør har blant annet større sannsynlighet for lekkasjer, noe som kan føre til omfattende og kostbare vannskader i boliger.

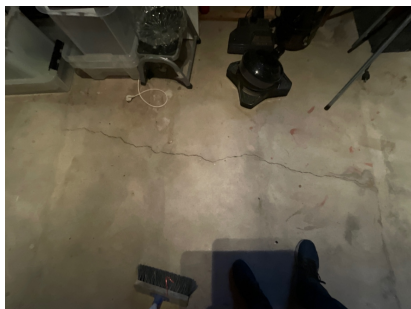
Sprekker i det støpte kjellergulvet

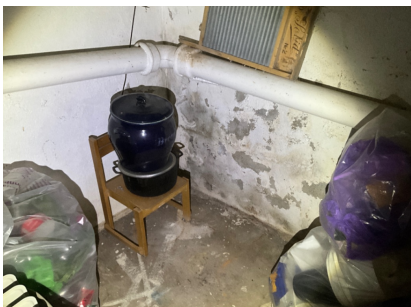
Synlige skjolder/avskalling av maling, indikasjon på fukt.

- Det må foretas utskiftning av drenering/tettesjikt.

Kostnadsestimat: 200 000 - 500 000

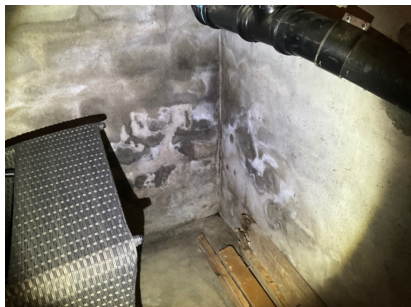
Fuktskjolder

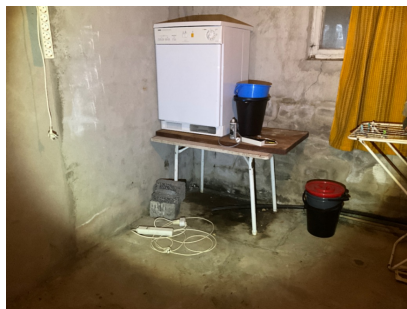
Fuktskjolder

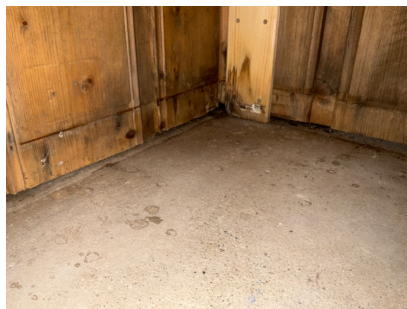
Råte/fuktskjolder i utforingen

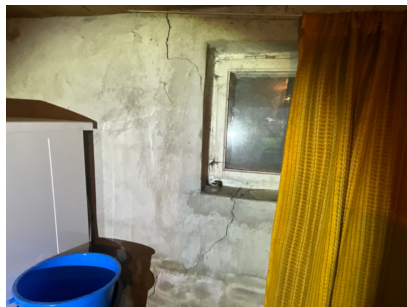
Sprekker i grunnmur

- Lokal utbedring må utføres.

Ingen øyeblikkelige tiltak er nødvendig, konstruksjonen overvåkes og ved eventuelle endringer må tiltak vurderes.

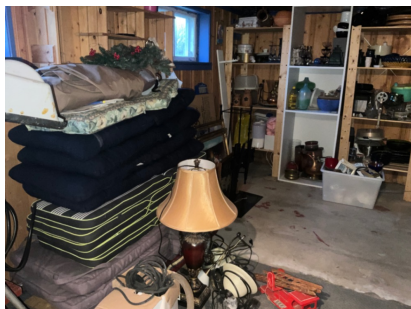
Deler av kjellermur er kledd, ikke synlig
