Velkommen til

Hetlebakkvegen 105
5131 Nyborg

Enebolig med idyllisk beliggenhet med stor dobbelgarasje og naust | Romslig hage og stor terrasse med gode solforhold

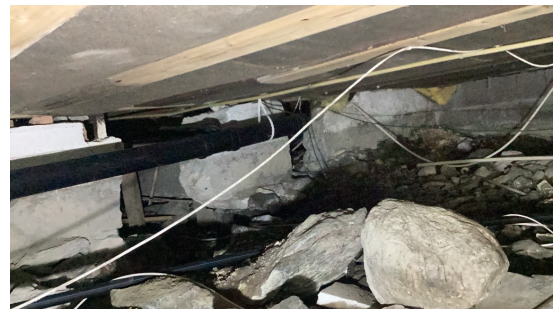
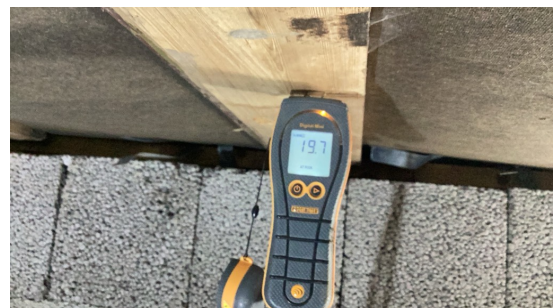
Krypkjeller er en risiko konstruksjon, det vil si en konstruksjon som erfaringsmessig har høy skadefrekvens. Krypkjeller ble besiktiget bare på deler av krypkjeller pga vanskelig tilkomst. Fuktmåling ble foretatt og jeg målte skadelig fukt i trevirke/etasjeskille. Utvendig terreng ligger høyere enn krypkjeller, dette gir økt risiko for fuktinnslag. Krypkjeller har begrenset lufting, det er ikke montert plast mot grunnen noe som fører til at jordfuktighet stiger opp.

- Det anbefalles ytterligere tiltak og undersøkelser. Lufting, fukt fra grunn og fuktproblematikk i kjeller bør utbedres da dette over tid vil ha negativ innvirkning på boligen. Det kan være skjulte feil/avvik som ikke er oppdaget under befaring pga vanskelig tilkomst.

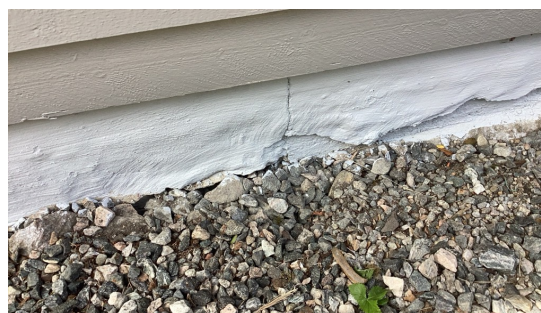
TG 2 Terrengforhold

- Det er påvist dårlig fall eller flatt terreng inn mot bygningen, dette er avvik fra dagens krav. Punktet må sees i sammenheng med fuksikring/drenering og nedløp/beslag på eiendommen.

Dårlig fall eller flatt terreng inn mot bygningen gjør at vann kan ledes mot bygningen. Dette medfører økt risiko for vanninnsig, fuktopphopning og belastning på konstruksjonens fuktsikring og drenering. Forholdet er vurdert til å ha negativ innvirkning på byggets brukstid dersom tiltak ikke iverksettes.
