Velkommen til

Gabbroveien 15
3076 Sande I Vestfold

Strøken, nyere oppusset leilighet i rolig gate og alt på én flate - Stor og solrik terrasse - Garasje - Flytt rett inn!

Tilstandsrapport

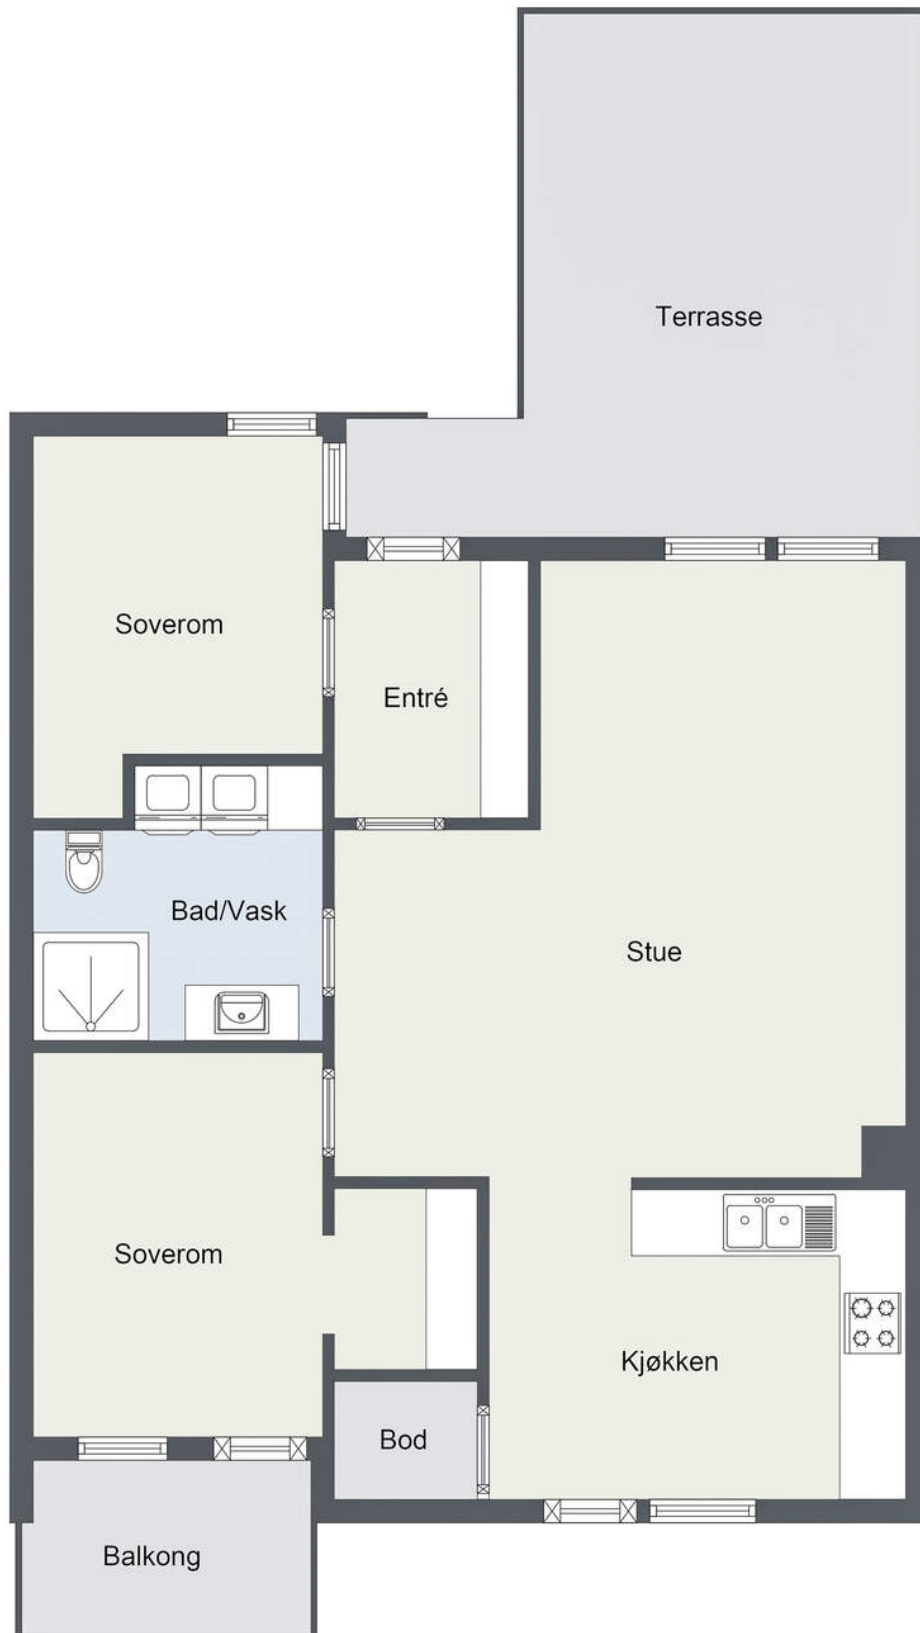
Plantegning

Tegningen er en illustrasjon. Megler/selger tar ikke ansvar for eventuelle avvik i forhold til boligens innredning. Rommenes benevnelse kan også avvike fra dagens bruk av disse.

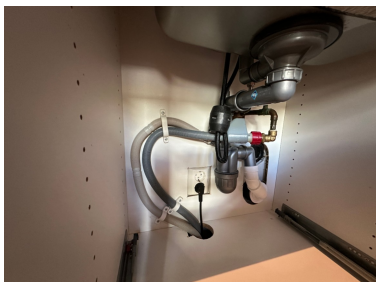
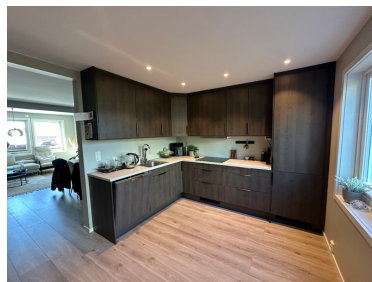
ETASJE > KJØKKEN

Vurdering av avvik:

- Det er ikke påvist tegn på at det er montert lekkasjedeteksjon ved oppvaskmaskin/oppvaskkum, dette er et krav på kjøkkenet ut ifra alder.

Konsekvens/tiltak

- Det bør monteres lekkasjedeteksjon ved oppvaskmaskin/oppvaskkum.
