Gamle Gomsrudvei 57  
3616 Kongsberg

# Eldre og innholdsrik enebolig med sentral beliggenhet

#### Vurdering av avvik:

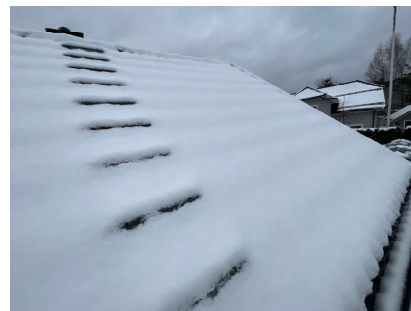
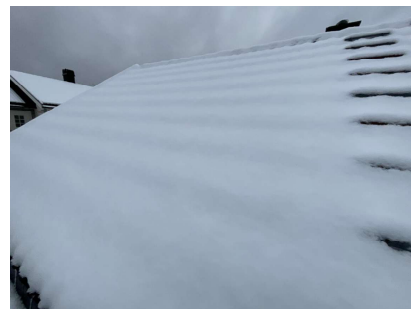
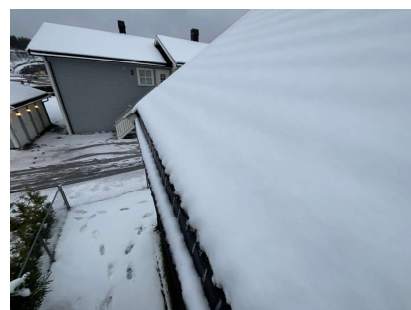
- Det bør foretas nærmere undersøkelser av taktekking når taket er  
snøfritt.

Det bør foretas nærmere undersøkelser av taktekking når taket er  
snøfritt, for å avdekke eventuelle skader eller mangler.  
Konsekvensen av manglende vurdering er økt usikkerhet rundt takets  
tilstand, noe som kan medføre risiko for skjulte skader og fremtidige  
lekkasjer. Det er derfor påregnelig at det kan avdekkes feil utførelse/  
skader ved nærmere kontroll av taket, når dette er snøfritt.

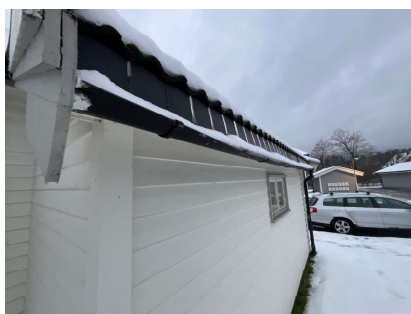
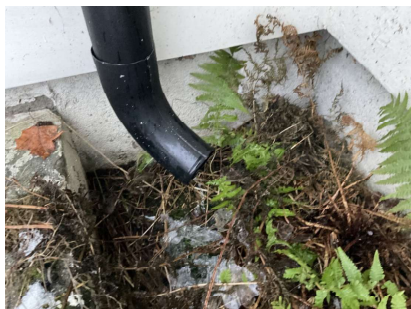
Det må påregnes utbedringer på takrenner, nedløp og beslag.

Endelige kostnader vil avhenge av videre undersøkelser, behovet for utbedringer og ønsket standard.

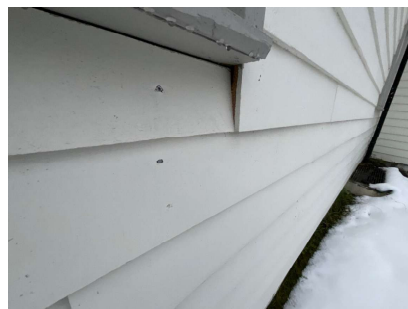
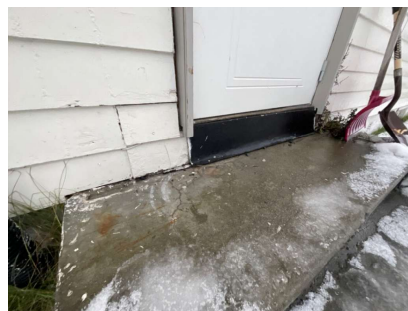
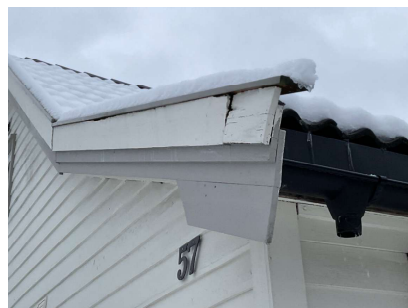
Utførelsen rundt platå ved dør bør forbedres for å forhindre inntrenging av vann, da dette kan føre til skjulte skader i underliggende konstruksjoner.

Videre undersøkelser anbefales for å avdekke eventuelle skjulte skader, spesielt der det tidligere er påvist råte i tømmerkassen, for å sikre at alle skader er utbedret og for å unngå ytterligere skadeutvikling.

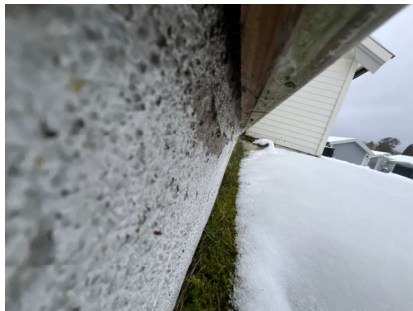
### TG 2 Takkonstruksjon/Loft

*Punktet må sees i sammenheng med Taktekking*

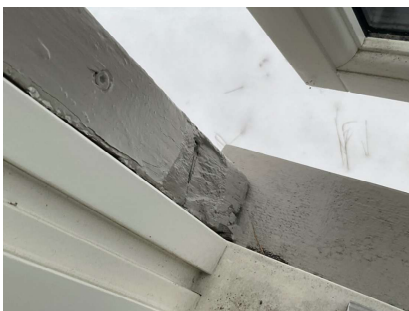
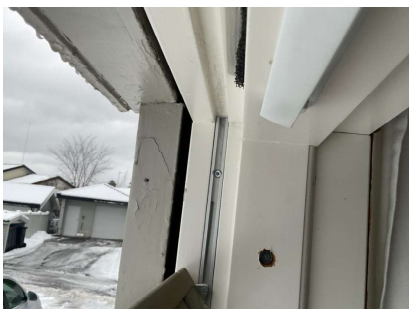
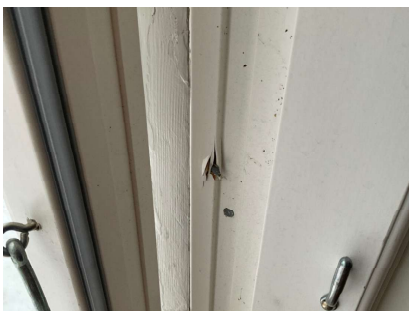
### TG 2 Vinduer

Bygningen har malte trevinduer med 2-lags glass. Vinduer er vesentlig av nyere dato. Eldre vinduer i kjeller, og deler av 1.etasje.

Det bør utføres justering og vedlikehold av vinduene for å sikre korrekt funksjon og tetthet.

Røff utførelse og slitte karmen med sprekker øker risikoen for fuktinntrengning, varmetap og ytterligere skader på vinduene. Tiltak bør iverksettes for å unngå forringelse av vinduenes levetid og funksjon.

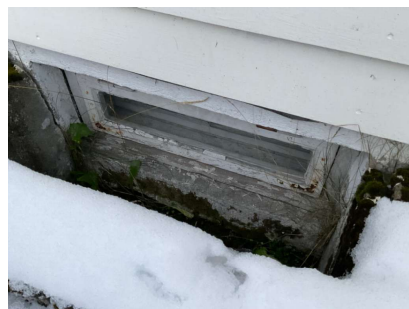
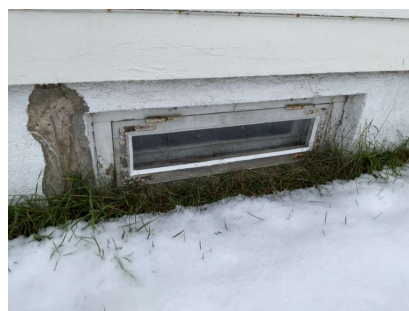
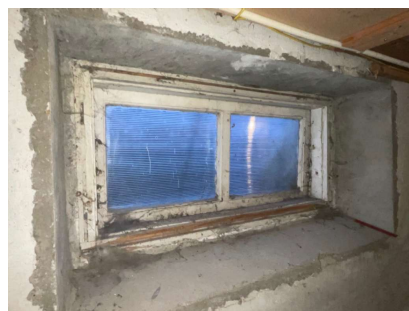
TG 3 Vinduer - 2

Bygningen har malte trevinduer med 2-lags glass, fra byggeår/ eldre dato.

Tiltak bør iverksettes for å hindre videre forringelse og redusere risiko for varmetap, trekk og ytterligere fuktskader på bygningskonstruksjonen.

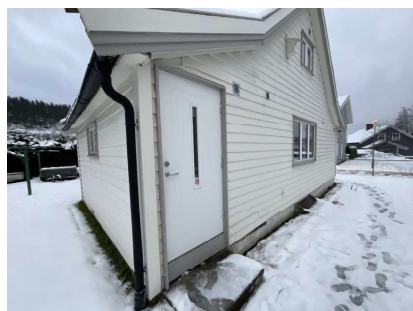
TG 2 Dører

Boligen har inngangsdører av tre, av nyere dato

Enkelte dører bør justeres for å sikre korrekt funksjon og forhindre unødvendig slitasje på dør og karm.  
Røff utførelse bør utbedres for å oppnå tilfredsstillende brukskvalitet og redusere risiko for ytterligere skader.

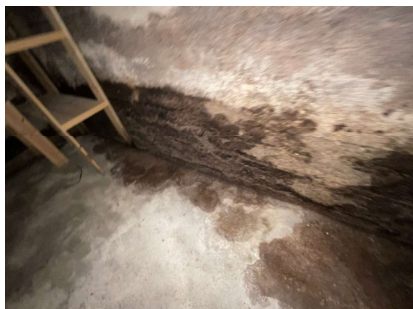
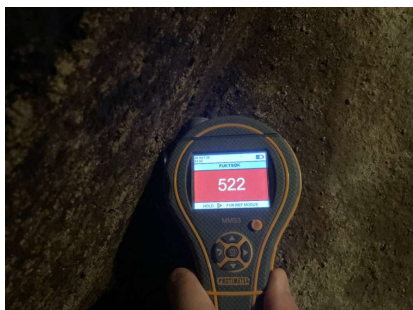
### TG 3 Rom Under Terreng

*Punktet må sees i sammenheng med 'Drenering'*

Endelige kostnader vil avgjøres av ytterligere undersøkelser, og behov for utbedringer.

**Kostnadsestimat: 200 000 - 500 000**

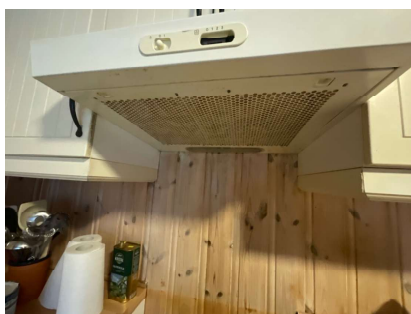
Komfyrvakt bør monteres for å ivareta brannsikkerheten og redusere risikoen for brann.

Stedvis slitasje bør følges opp med jevnlig vedlikehold for å forhindre ytterligere forringelse av overflater og innredning.

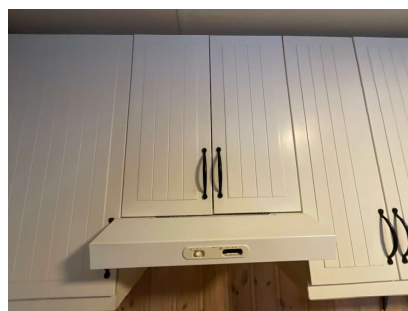
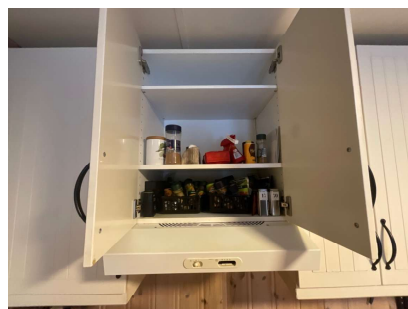
Det bør etableres mekanisk eller forsert avtrekk fra kokesonen for å sikre tilstrekkelig ventilasjon.

Manglende avtrekk kan føre til dårlig luftkvalitet, økt fuktbelastning og risiko for skader på bygningsdeler.

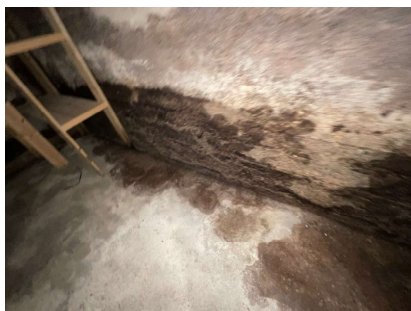
### TG 2 Grunnmur og fundamenter

Bygningen har murt grunnmur.

- Grunnmuren har sprekkdannelser.

Det ble registrert enkelte sprekker/riss, og dette kan tyde på at det er/har vært setninger/bevegelser.

Konsekvensen av manglende oppfølging kan være økte setningsskader, som kan føre til ytterligere skjevheter og svekkelse av konstruksjonen.

Det anbefales også å slamme over nevnte sprekker/riss for å kunne kontrollere eventuelle videre bevegelser.
