Velkommen til
Åsveien 2
4620 Kristiansand S

Svært pen 3-roms hjørneleilighet med balkong - Privat og solrik hage - Sentral beliggenhet - P-plass - Peis

Befaringsdato: 29.10.2025

Rapportdato: 31.10.2025

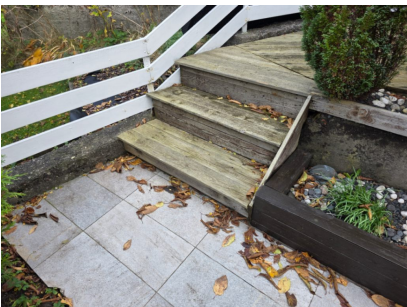
📍 TG 2 Balkonger, terrasser og rom under balkonger - avvik

- Det er påvist andre avvik:
 - Trappen mangler håndløper, noe som vurderes som ett avvik i forhold til dagens krav.
 - Store åpninger i rekkverk.
 - Oppsprekninger i platting og trapp.

- Det må foretas tiltak for å lukke avviket.
 - Utbedringer om dagens krav skal innfris.
 - Utbedringer kan vurderes etter eget ønske.

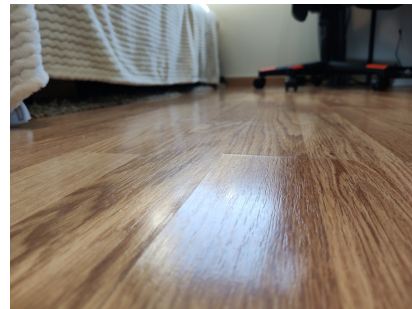
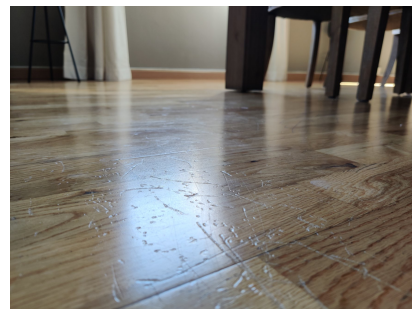
📍 TG 2 Overflater - avvik

- Det er påvist andre avvik:
 - Laminatgulv på soverom har skader/slitasje.
 - Noen skader på parkettgulv i stue og gang.

- Det må foretas tiltak for å lukke avviket.
 - Utbedringer/oppgraderinger kan vurderes etter eget ønske.

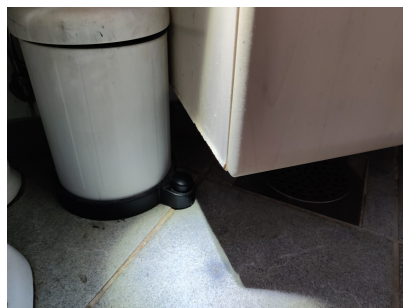
TE 2 Sanitærutstyr og innredning - avvik

- Det er påvist andre avvik:
- Innredningen har noen skader.

- Det må foretas tiltak for å lukke avviket.

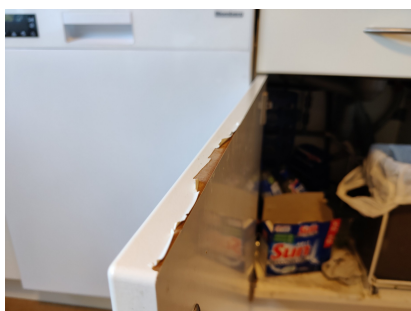
! TG 2 Overflater og innredning - avvik

- Det er avvik:
- Innredningen har enkelte kosmetiske skader.

- Tiltak:
- Utbedring etter eget ønske.
