Velkommen til  
**Kalksteinveien 7B**  
**4027 Stavanger**

# Vertikaldelt tomannsbolig over 2 plan med sentral og barnevennlig beliggenhet. Flott utsikt. Garasje med el-bil lader.

Rapportdato: 29.12.2025

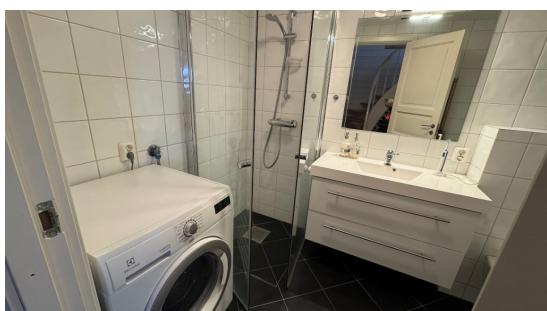
Fliselagt bad fra 2014 utstyrt med dusjsone, vaskseksjon, vegghengt toalett og opplegg for vaskemaskin.

Badet har på befaringen passert 11 år med redusert verdi jf. nytt.

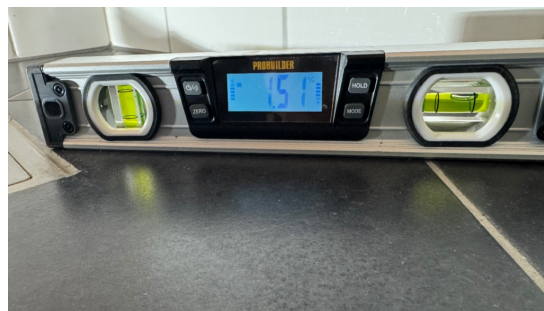
Til tross for avviket i fall/høydeforskjell til sluk, vil gulvet fortsatt kunne lede vann mot sluket, men med redusert effektivitet.

Målt fall til 1,51%, kravet er 2%

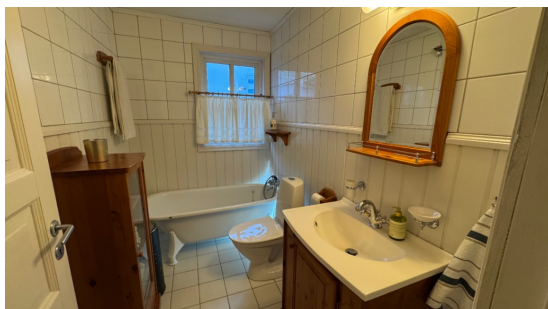
Bad med grunnstamme fra byggeår, senere oppdatert med fliser på gulv (oppå eksisterende beleg), badekar, vask og toalett.

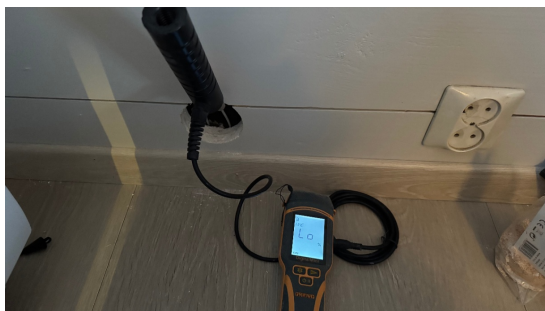
Hulltaking jf. § 2-2: Hulrommet er kontrollert visuelt uten synlige tegn til fuktskjolder. Også foretatt fuktmåling med piggelektroder, resultatet er verdier godt under det som klassifiseres som tørt (< 18 vekt%). Tilstandsgrad 0 er satt ut fra NS-3600 (tilstandsgrad 1 finnes ikke for dette punktet)

Måleresultatet viser LO, dvs. ikke målbar fukt. 6 vekt% er laveste verdi instrumentet kan måle. Det vil si hulrom og bunnsvill er helt tørr.

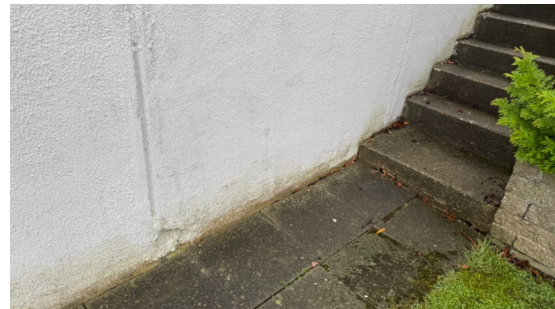
Sår i grunnmur av ukjent årsak.
