Velkommen til
Strandgaten 199
5004 Bergen

Arealeffektiv leilighet med balkong og sjøgløtt | Sentralt på Nordnes | Heis i bygget | Kabel-tv/bredbånd inkl.

Tilstandsrapport

BOLIGBYGG MED FLERE BOENHETER

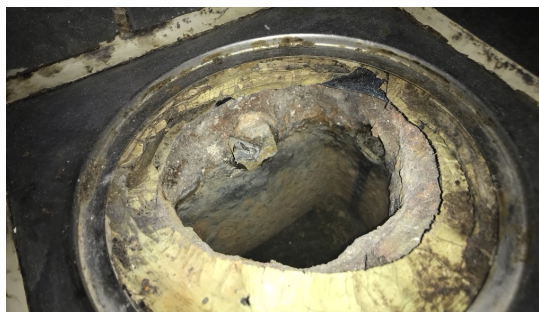
6.ETG. > BAD.

- Våtrom 6.etg. Bad - Sluk, membran og tettesjikt | Membran i kombinasjon med gammelt sluk uten klemring og ufagmessig utførelse. Uten tilfredsstillende klemring er det vanskelig å sikre en vanntett overgang mellom smøremembranen og sluket. Dette øker risikoen for at vann kan sive ned langs sidene av sluket og forårsake fuktskader i gulvkonstruksjonen og omkringliggende område. Overvåk tilstanden jevnlig. Mer enn halvparten av forventet brukstid er passert på membranløsningen. Eldre membraner kan bli sprø og sprekke opp, noe som fører til at de mister sin vanntettende funksjon. Dette kan resultere i vannlekkasjer gjennom vegger og gulv og fuktskader. Overvåk tilstanden jevnlig. Mer enn halvparten av forventet brukstid er passert på slukløsningen. Eldre sluk av støpejern er ofte utsatt for rust som kan medføre lekkasjer. Eventuelle lekkasjer kan medføre fuktskader på tiliggende konstruksjoner. Overvåk tilstanden jevnlig. mrk. eldre støpejernsluk: Opprinnelig støpejernsluk, her kan det oppstå utettheter over tid i overgang sluk/betonggulv. Her vil det være ett fremtidig vedlikeholdsbehov ved at man regelmessig må kontrollere at det holder tett i overgang mellom sluk og betonggulv og samtidig sørge for at sluken er ren slik at vann ikke stiger til over sluk.

Bildet viser sluk.

Viser til vurderinger og eventuelle anbefalte tiltak som er nevnt over.

Kostnadsestimat: 100 000 - 200 000
